Bulletin

Unfälle und Störungen beim Betrieb ziviler Luftfahrzeuge

Mai 2022

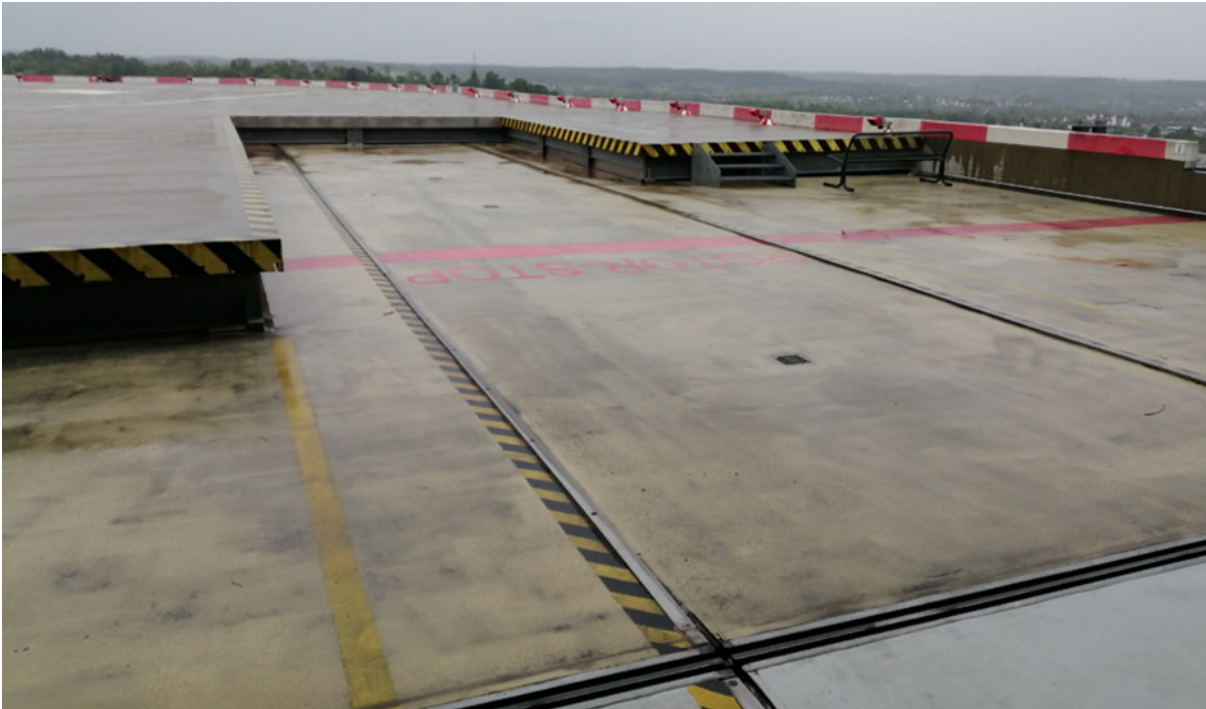
Abb. 3 Blick vom Hangar zum „Bahnhof“ der Plattform

Die betroffene mobile Hubschraubertransportplattform wurde seit Aufnahme des Flugbetriebs auf dem Hubschraubersonderlandeplatz im Jahr 2014 genutzt. Die Plattform war schienengebunden, akkubetrieben und mit „Bahnhof“ in Außenposition ausgelegt (Abb. 3). In Außenposition betrug der Abstand vom Mittelpunkt des Drehtellers der Plattform zu den Hangartoren ca. 16 m.

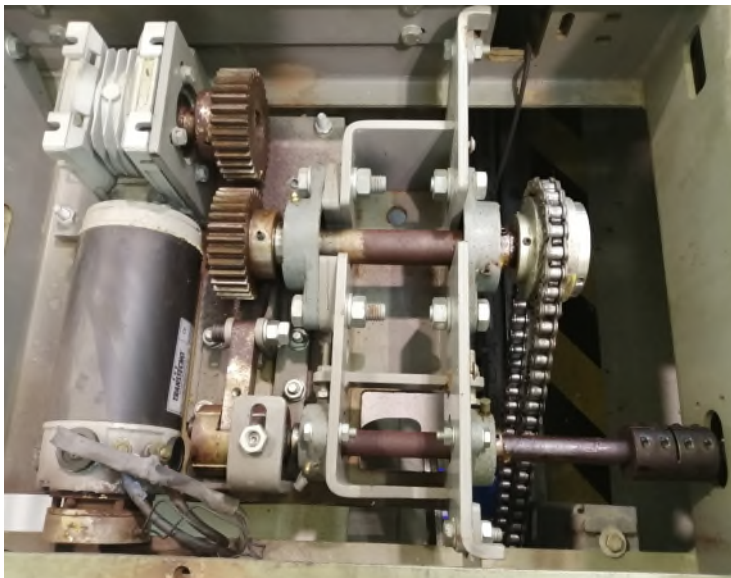
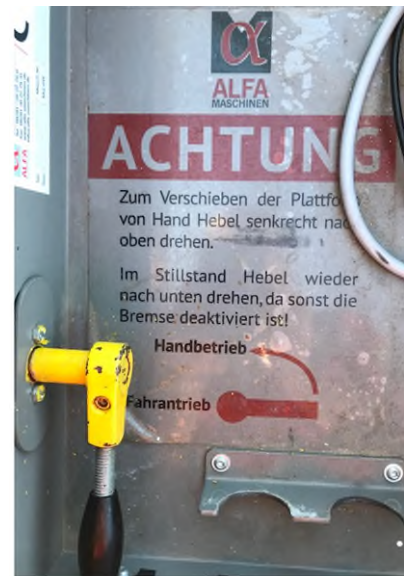
Abb. 4 und 5: Antrieb und Bremsverriegelung der Plattform

Der Antrieb der Plattform erfolgte mittels eines akkubetriebenen 28-V-Elektro-Gleichstrommotors und eines Kettenantriebes (Abb. 4). Der Motor verfügte über eine elektrische Motorbremse. Sobald der Motor mit Strom beaufschlagt wurde, löste sich die Bremse. Ohne Strom verriegelte die Bremse. Die Bremswirkung wurde dann mittels des Kettenantriebes auf den Radsatz übertragen.
