Untersuchungsbericht

CX003-0/01
März 2002

Art des Ereignisses:	Unfall
Datum:	08. März 2001
Ort:	Hamburg
Luftfahrzeug:	Flugzeug
Hersteller / Muster:	Cessna / 525 Citation Jet
Personenschaden:	ohne Verletzte
Sachschaden:	Luftfahrzeug schwer beschädigt
Drittschaden:	eine Begrenzungsleuchte zerstört

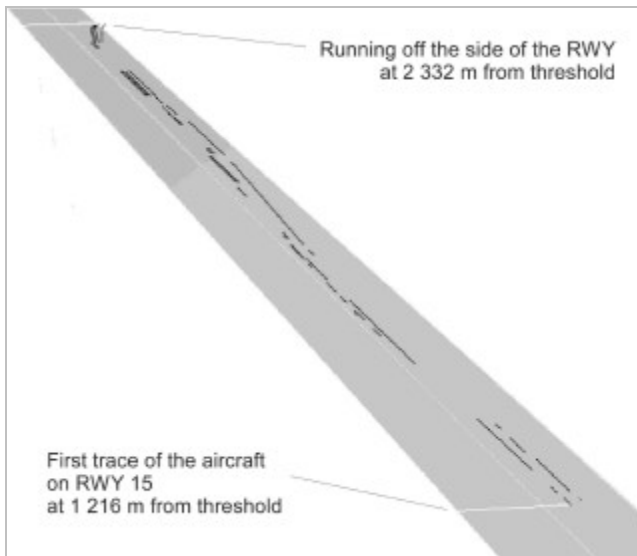
Die erste Bodenberührung des Flugzeuges war anhand der Vielzahl von Reifenspuren nicht identifizierbar. Eine erste Kratzspur im Asphalt, die der rechten Fahrwerksklappe des *Citation Jet* zuzuordnen war, befand sich 1 216 m von der Schwelle entfernt. In unregelmäßigen Abständen kamen weitere Spuren von den Landeklappen-Gelenken und von anderen Teilen der rechten Tragfläche hinzu. Am Ende markierten Reifenspuren vom Bug- und vom linken Hauptfahrwerk eine Kurve nach rechts ins Gras.
