# Untersuchungsbericht

5X001-0/04  
Mai 2009

Art des Ereignisses:	Schwere Störung
Datum:	26. Januar 2004
Ort:	Saarbrücken
Luftfahrzeug:	Verkehrsflugzeug
Hersteller / Muster:	Fairchild Dornier GmbH / Do 328-100
Personenschaden:	ohne Verletzte
Sachschaden:	Luftfahrzeug leicht beschädigt
Drittschaden:	Landebahnbefeuern
Informationsquelle:	Untersuchung durch BFU

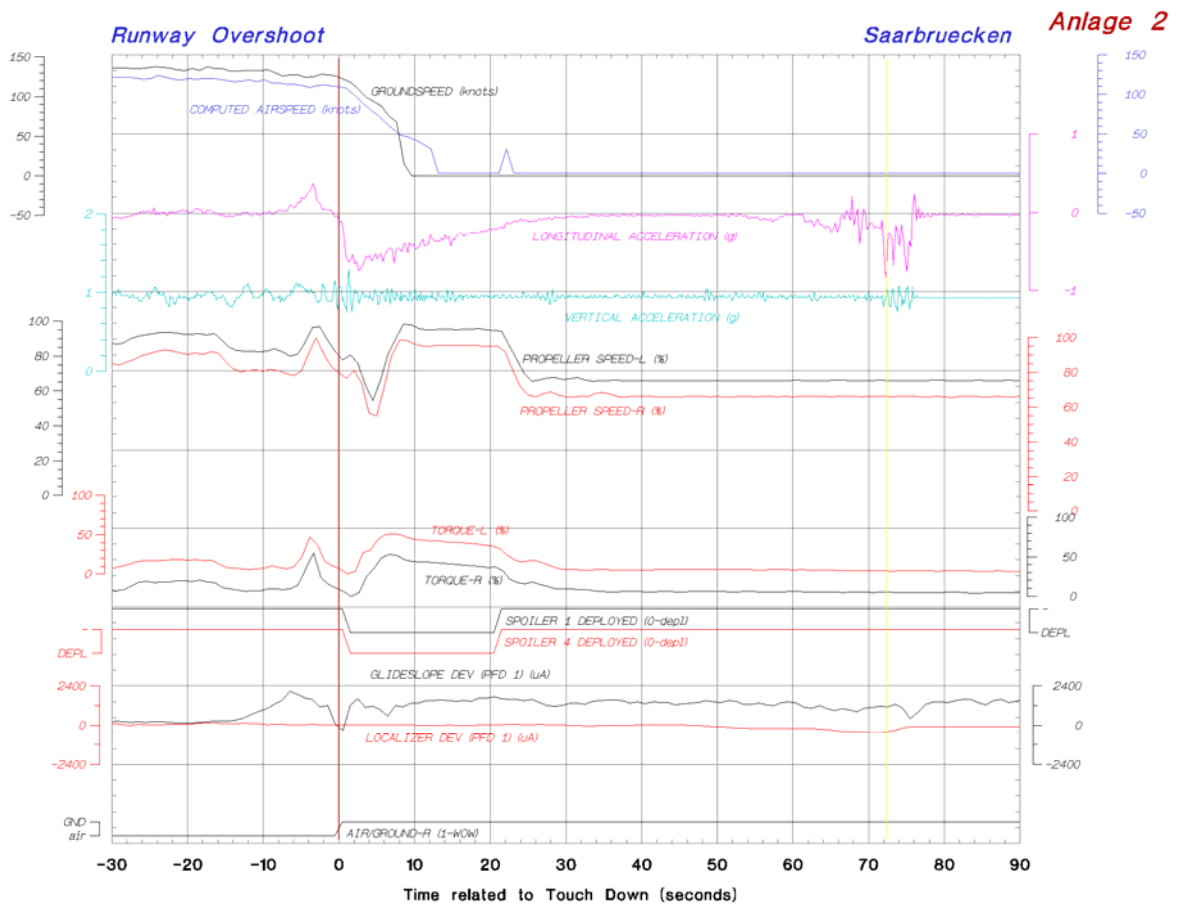
Anhand der Spuren wurde festgestellt, dass das Flugzeug auf der Piste 27 ca. 100 m vor der Einmündung des Rollweges B aufgesetzt hatte. Die Spuren verliefen in gerader Richtung bis zur Schwelle 09. Das Flugzeug war in Verlängerung der Bahnmittellinie ca. 10 m hinter der Schwelle 09 auf der anschließenden Grasfläche zum Stillstand gekommen. Mit dem linken Hauptfahrwerk hatte das Luftfahrzeug eine Lampe der Anflugbefeuerung der Piste 09 zerstört. Dabei war die Schelle einer Bremsleitung des linken Hauptfahrwerks abgerissen worden.

Aufsetzpunkt des Flugzeuges
