# Untersuchungsbericht

EX006-1-2/04  
Februar 2009

Art des Ereignisses: Schwere Störung  
Datum: 03. Mai 2004  
Ort: Flughafen München  
Luftfahrzeuge: 1. Verkehrsflugzeug  
2. Verkehrsflugzeug  
Hersteller / Muster: 1. Boeing / B737-306  
2. Aerospatiale / ATR 42-500  
Personenschaden: keiner  
Sachschaden: Luftfahrzeuge nicht beschädigt  
Drittschaden: keiner  
Informationsquelle: Untersuchung durch BFU

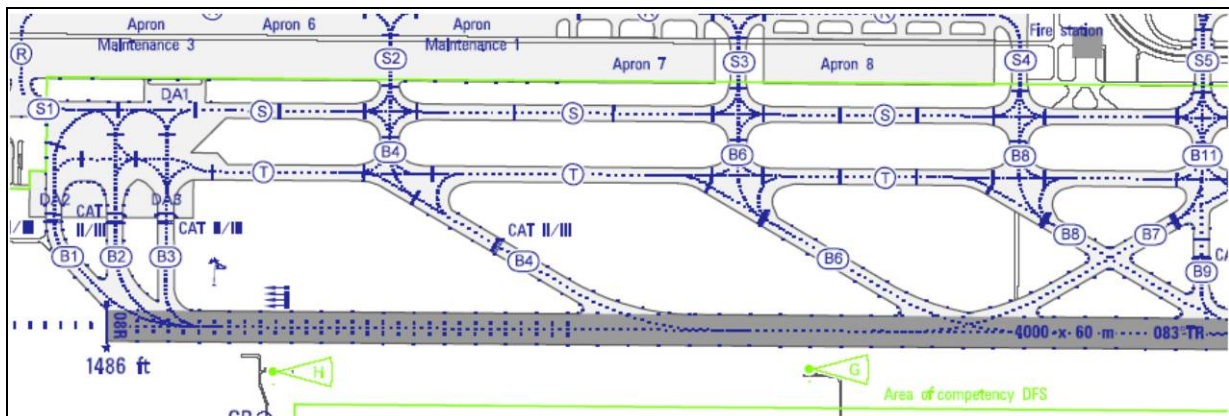
Bild 1: Flughafen München im Bereich der Piste 08R

Eine aus Amsterdam (EHAM) kommende Boeing B 733 mit 46 Fluggästen und fünf Besatzungsmitgliedern an Bord befand sich zur gleichen Zeit im Endanflug ca. 2 NM vor der Schwelle der Piste 08R. Um 21:37:20 Uhr hatte die Besatzung Sprechfunkkontakt mit dem Tower (TWR) hergestellt und erhielt die Information, dass die Landefreigabe aufgrund eines bevorstehenden Abfluges erst im kurzen Endanflug erteilt werde.

Zeitgleich stand ein Airbus A 321 auf Höhe der Einmündung B2 am Abflugpunkt auf der Piste 08R. Die Besatzung hatte um 21:38:03 Uhr von der zuständigen Lotsin die Startfreigabe erhalten und begann ca. 20 Sekunden später mit dem Startlauf.

Um 21:38:35 erteilte die Lotsin der Besatzung der AT 45 eine konditionelle Freigabe mit folgendem Wortlaut: "... behind next landing short final line up 08 right behind". Diese Freigabe wurde von der Besatzung der AT 45 zurückgelesen. Etwa 16 Sekunden später passierte der Airbus A 321 die Rollbahneinmündung B4. Um 21:39:00 Uhr begann die AT 45 mit dem Aufrollvorgang, der A 321 hob um 21:39:03 Uhr von der Piste ab.

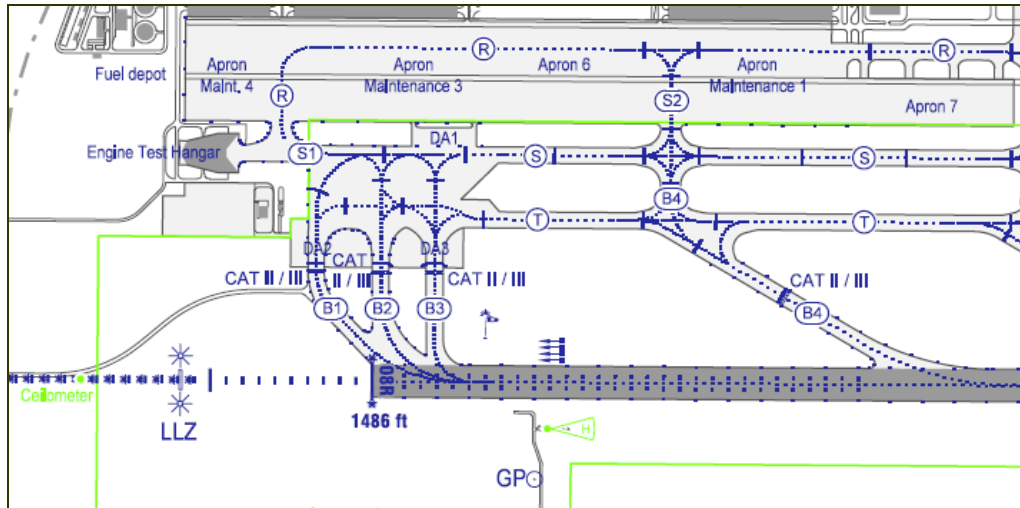
Bild 9: Lageplan Rollweg B4

Die Rollbahn B4 mündet mit einem Winkel von 30° in die Piste 08R. Der Abstand der CAT-I Rollhaltemarkierung zur Pistenmittellinie beträgt 90 m. Die Piste ist 90 m breit.

Auf der Rollbahn B4 sind die Rollhalte für CAT I und CAT II/III markiert. Rollbahn und Piste sind befeuert.
