# Untersuchungsbericht

5X007-0/05  
November 2006

Art des Ereignisses:	Schwere Störung
Datum:	12. März 2005
Ort:	Stuttgart
Luftfahrzeug:	Verkehrsflugzeug
Hersteller / Muster:	British Aerospace / BAe 146-300
Personenschaden:	ohne Verletzte
Sachschaden:	Luftfahrzeuge nicht beschädigt
Drittsschaden:	keiner
Informationsquelle:	Untersuchung der BFU

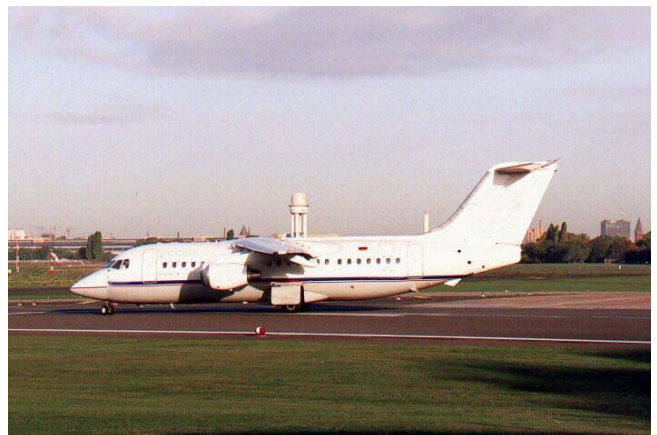
Bei der Überprüfung des Flugzeuges unmittelbar nach der Landung wurden in den Spalten zwischen

Beim Aufbringen der Enteisungsflüssigkeit gelangt diese aber auch an Stellen des Flugzeuges, an denen die Anströmung nicht wirken kann. Während des Fluges trocknen die verbleibenden Reste der Enteisungsflüssigkeit bei niedriger Temperatur, niedrigem Luftdruck sowie geringer Luftfeuchtigkeit aus. Der Wasser- und Glykolanteil in der Flüssigkeit verdunsten (Dry-out) und zurück bleibt der Polymerverdicker als Rückstand (Residue).

- Das Luftfahrtunternehmen sollte die möglichen Nebenwirkungen beim Einsatz von Flüssigkeiten gebührend in Betracht ziehen. Solche Wirkungen können u.a. sein: getrocknete und/oder rehydrierte Rückstände, Korrosion und das Entfernen von Schmierstoffen.
