Untersuchungsbericht

1X002-06
November 2011

Art des Ereignisses:	Unfall
Datum:	15. Mai 2006
Ort:	Frankfurt / Main
Luftfahrzeug:	Verkehrsflugzeug
Hersteller / Muster:	Boeing / B747-400
Personenschaden:	ohne Verletzte
Sachschaden:	Luftfahrzeug schwer beschädigt
Drittsschaden:	keiner
Informationsquelle:	Untersuchung durch BFU

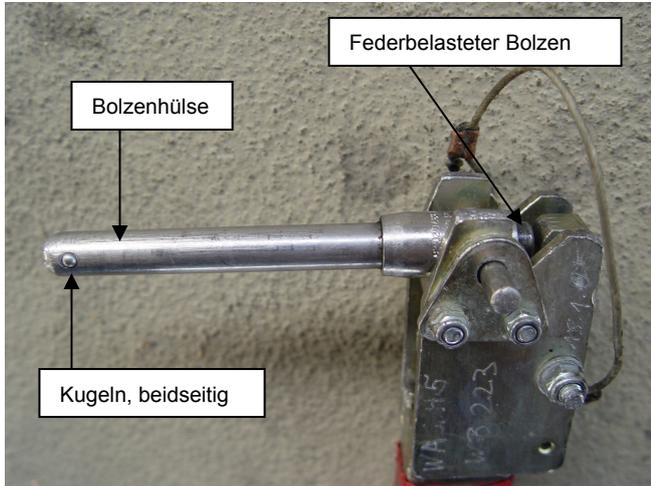
Ground Lock Pin Foto: BFU

Der Ground Lock Pin war an einem ca. 2 m langen Vierkantrohr 20 mm x 30 mm aus 2 mm starkem galvanisch verzinktem Stahlblech angebracht.

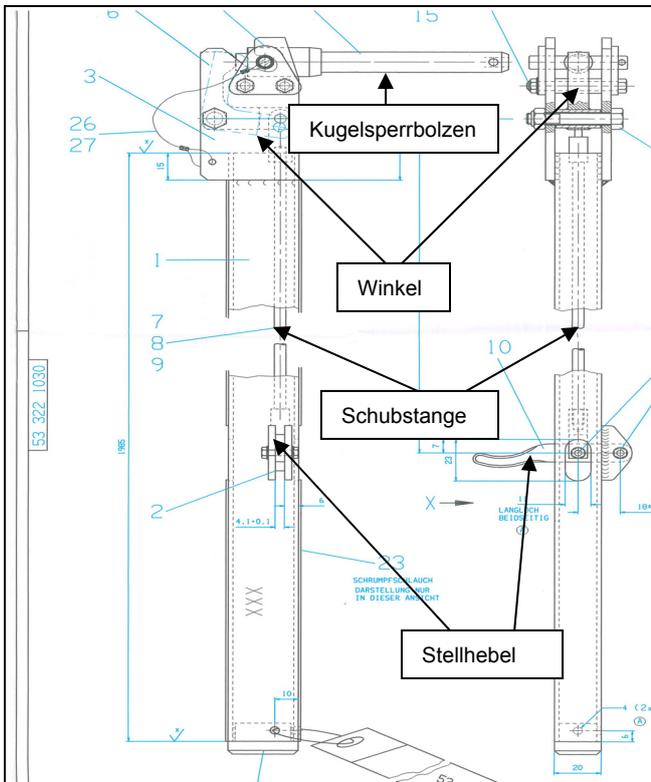
Detailzeichnung des Kugelsperbolzens mit Stange

Zum Einsetzen des Bolzens wird der Stellhebel an der Schubstange zurückgezogen, damit werden die beiden

Kugeln eingezogen und der Bolzen in die Bohrung der Knickstrebe eingeführt. Wenn der Bolzen vollständig durch die Bohrung der Knickstrebe geschoben ist, wird der Bedienhebel losgelassen. Der federbelastete Bolzen drückt die beiden Kugeln am Ende der Bolzenhülse nach außen und blockiert so das Herausfallen aus der Knickstrebenbohrung.

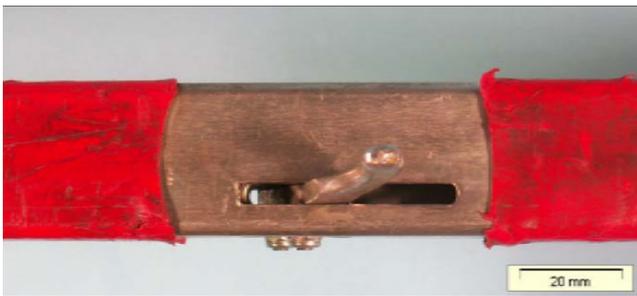
Führung des Stellhebels in der Sicherungsstange

Die Sicherungsstange ist verbogen und weist über die gesamte Länge Beschädigungen der Kunststoffummantelung auf. Der Stellhebel zur Ver- und Entriegelung des GLP ist verbogen und klemmt in der Entriegelungsposition (Sicherungskugeln lose). Er ist nur mit Kraft aus dieser Position zu lösen (Sicherungskugeln verriegelt). Verschleißspuren an Hebel und Durchführung durch das Vierkanthrohr der Sicherungsstange zeigen, dass dieser Zustand schon länger vorhanden ist.

Die Untersuchung der Sicherungsstange und des Ground Lock Pin haben ergeben, dass durch den Gebrauch der Stange über viele Jahre hinweg ein Verschleiß stattfand, sodass eine einwandfreie Funktion des GLP in Verbindung mit der Stange nicht mehr gewährleistet war.

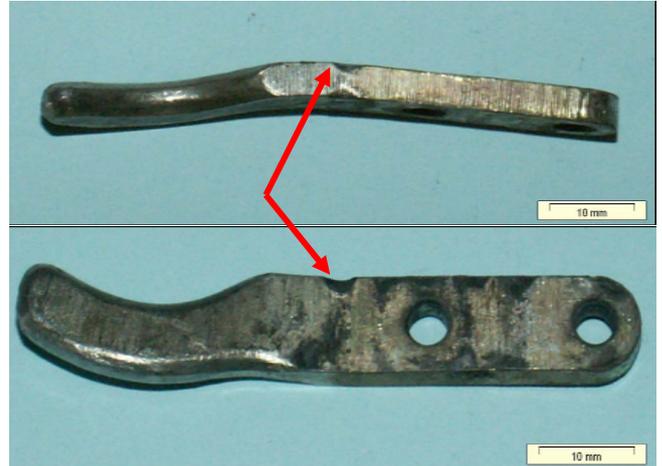
ausgebauter Stellhebel aus der Sicherungsstange

Die Detailaufnahmen zeigen den Anschlag des Hebels, wenn der GLP entlastet und die Kugeln verriegelt sind. Deutlich sind mechanische Verformungen zu erkennen, hervorgerufen durch das Anschlagen des Stellhebels beim Lösen aus der Klemmposition. Der Hebel ist verbogen.
