Untersuchungsbericht

3X172-0/06
Juli 2009

Art des Ereignisses:	Unfall
Datum:	13. Oktober 2006
Ort:	nahe Dolsenhain (Sachsen)
Luftfahrzeug:	Flugzeug
Hersteller / Muster:	Piper Aircraft Corp. / PA28-140
Personenschaden:	zwei Insassen tödlich verletzt
Sachschaden:	Luftfahrzeug zerstört
Drittschaden:	Flurschaden
Informationsquelle:	Untersuchung durch BFU

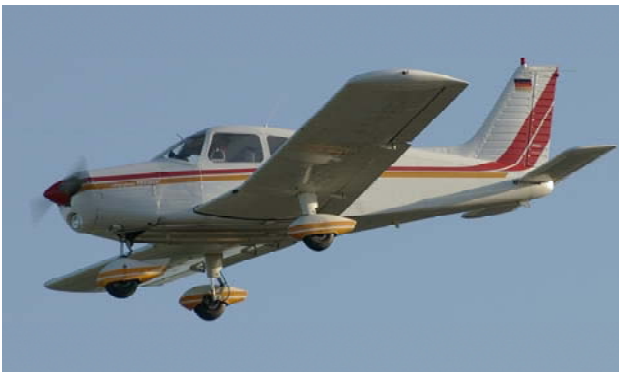
Die Piper PA28-140 ist ein einmotoriger Tiefdecker mit Kolbenantrieb und nicht einziehbarem Fahrwerk in Bugradanordnung. Das Flugzeug hat eine Spannweite von ca. 9,14 m und eine Rumpflänge von ca. 7,16 m.

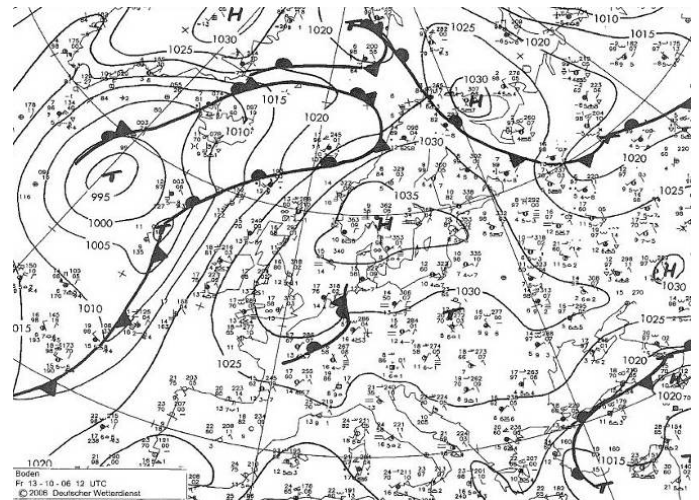
Ein Hoch über Skandinavien lenkte am Unfalltag sehr feuchte und relativ milde Meeresluft nach Deutschland, die bodennah das Wetter mit verbreitetem Dunst, Nebel und Hochnebel bestimmte.
