Untersuchungsbericht

3X181-0/06
April 2010

Art des Ereignisses: Unfall
Datum: 29. November 2006
Ort: Mattsies
Luftfahrzeug: Flugzeug
Hersteller Muster: Grob Aerospace / G 180A
Personenschaden: Pilot tödlich verletzt
Sachschaden: Luftfahrzeug zerstört
Drittsschaden: Flurschaden
Informationsquelle: Untersuchung durch BFU

Der Unfall ereignete sich, weil es im Fluge zu einer Zerlegung des Höhenleitwerks durch Flattern kam und das Flugzeug in der Folge nicht mehr steuerbar war.

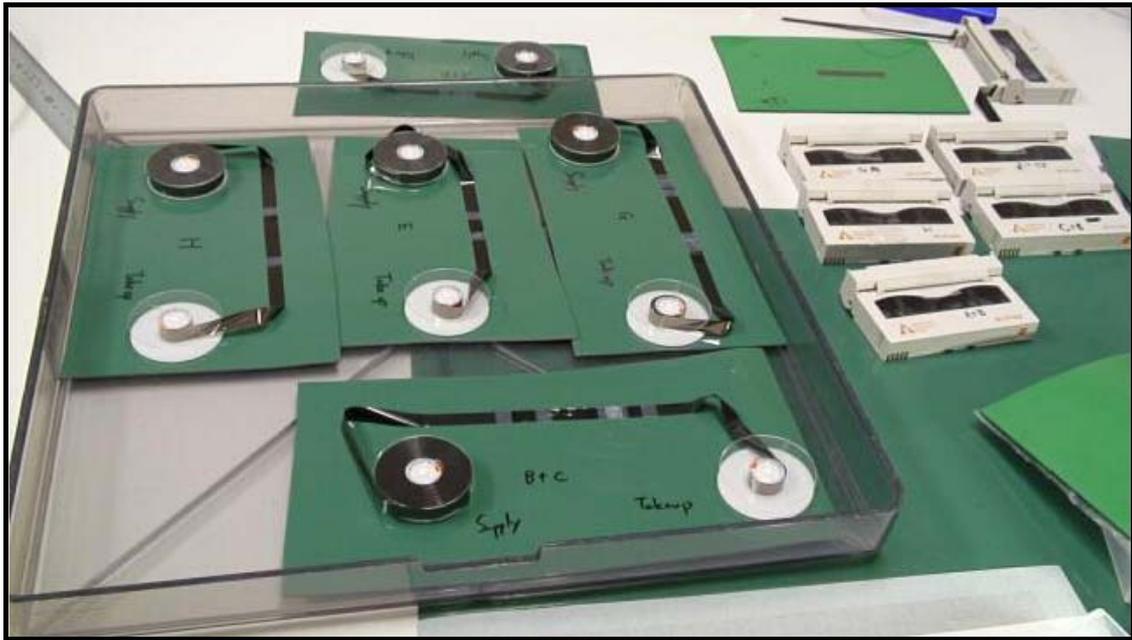
Abbildung 8: Kassetten mit den vorbereiteten Teilstücken des Magnetbandes

Die Beschädigung war zu stark, um die Daten von den Teilstücken auszulesen.
