Untersuchungsbericht

3X182-0/06
Februar 2007

Art des Ereignisses:	Unfall
Datum:	29. November 2006
Ort:	Rendsburg-Schachtholm
Luftfahrzeug:	Hubschrauber
Hersteller / Muster:	Westland Helicopters / Westland Bell 47G
Personenschaden:	Flugschüler leicht verletzt
Sachschaden:	Luftfahrzeug schwer beschädigt
Drittsschaden:	keiner
Informationsquelle:	Untersuchung durch BFU

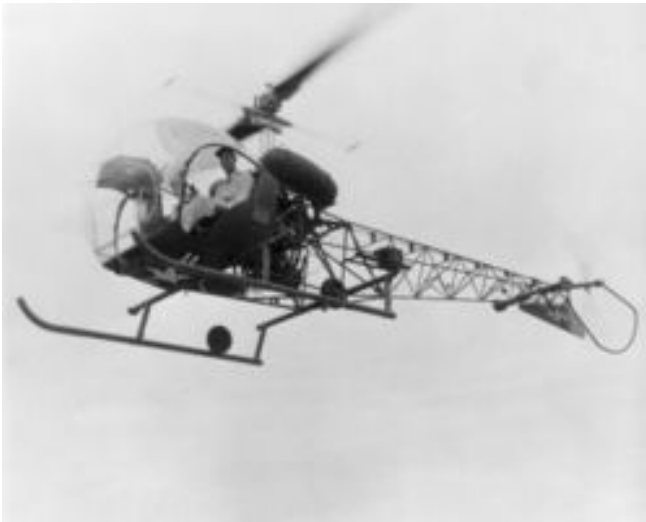
Der einmotorige Hubschrauber Bell 47G, Werknummer XW 182, Baujahr 1968 war für den Transport von drei Personen ausgelegt. Er war ausgerüstet mit einem Doppelsteuer, einem zweiblättrigen Hauptrotor, einer Kabine aus Plexiglas auf einer Zelle aus geschweißten Stahlrohren mit einem Kufenlandewerk und einem leichten Aluminium-Heckausleger mit Zweiblatt-Heckrotor.
