Untersuchungsbericht

CX008-0/07
September 2007

Art des Ereignisses:	Unfall
Datum:	16. Juni 2007
Ort:	Flugplatz Seedorf
Luftfahrzeug:	Flugzeug
Hersteller / Muster:	Avions Pierre Robin / DR 400-160
Personenschaden:	Luftfahrzeugführer und zwei Passagiere tödlich verletzt
Sachschaden:	Luftfahrzeug zerstört
Drittschaden:	Forstschaden
Informationsquelle:	Untersuchung durch BFU

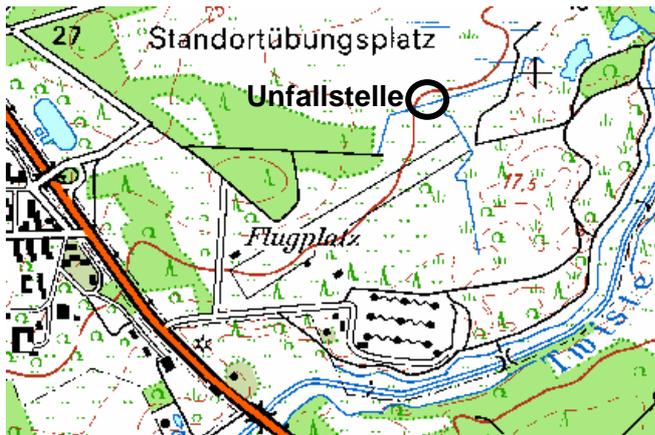
Die drei Insassen konnten nur noch tot geborgen werden.

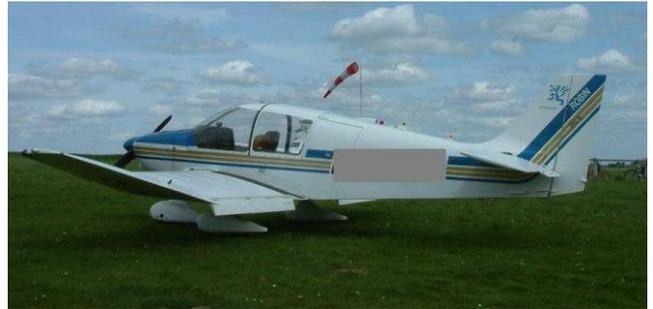
Das Unfallflugzeug war eine Robin DR 400-160 CHEVALIER, Baujahr 1973, Werknummer 871, des Herstellers Avions Pierre Robin. Das maximal zulässige Gesamtgewicht betrug 1050 kg bei einem Leergewicht von 610 kg. Das Flugzeug war mit einem Lycoming O-320-D2A mit 160 PS in Verbindung mit einem Festpropeller ausgerüstet.
