# Untersuchungsbericht

3X006-0/08  
Juli 2009

Art des Ereignisses:	Unfall
Datum:	29. Januar 2008
Ort:	Flugplatz Bonn-Hangelar
Luftfahrzeug:	Hubschrauber
Hersteller / Muster:	Eurocopter France / EC120 B
Personenschaden:	keiner
Sachschaden:	Luftfahrzeug schwer beschädigt
Drittschaden:	keiner
Informationsquelle:	Untersuchung durch BFU

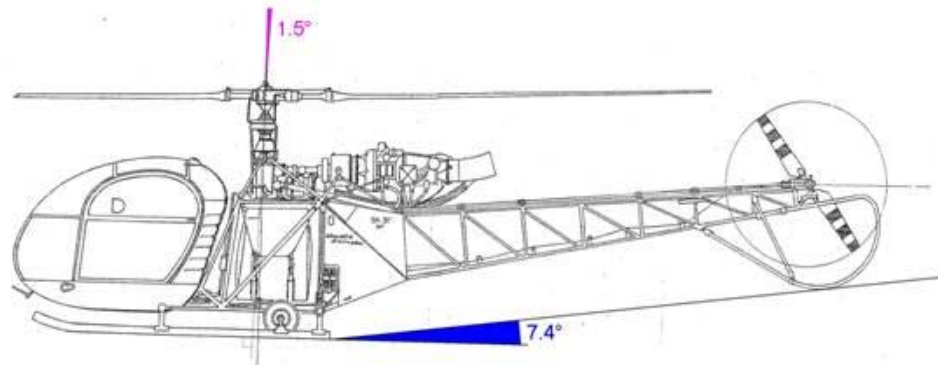
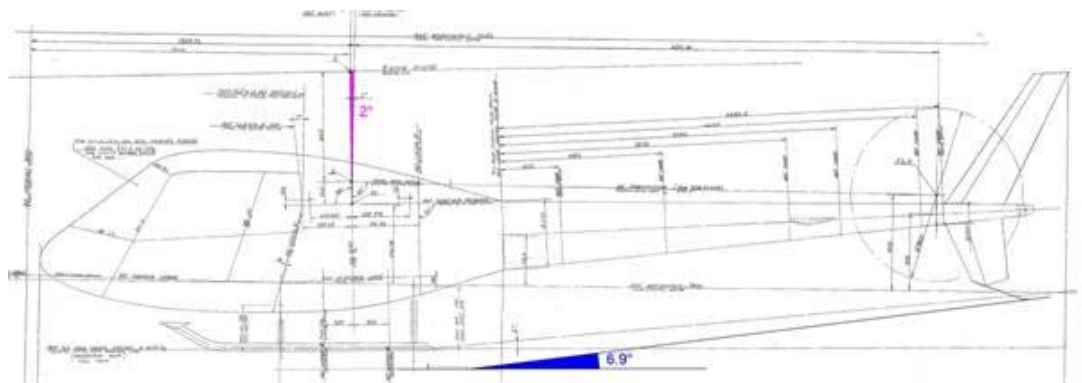
The main values are the following

Forward main rotor tilt	Skid inclination / horizontal level	Forward resulting main rotor inclination on ground	Ground clearance at the tail
Alouette 2 (SE313B or SA318C)	$1.5^\circ$	$0^\circ$	$1.5^\circ$	$7.4^\circ$
Ecureuil AS 350 (high landing gear)	$2^\circ$	$0^\circ$	$2^\circ$	$6.9^\circ$
Colibri EC120B	$3^\circ$	$1.6^\circ$	$1.4^\circ$	$7.2^\circ$
Gazelle SA341/SA342	$6^\circ$	$2^\circ$	$4^\circ$	$8.8^\circ$
