Untersuchungsbericht

3X065-0/08
April 2010

Art des Ereignisses:	Unfall
Datum:	07. Juni 2008
Ort:	nahe Flugplatz Bad Berka
Luftfahrzeug:	Ultraleichtflugzeug
Hersteller / Muster:	ULBI GmbH / Wild Thing WT01
Personenschaden:	eine Person tödlich verletzt
Sachschaden:	Luftfahrzeug zerstört
Drittsschaden:	keiner
Informationsquelle:	Untersuchung durch BFU

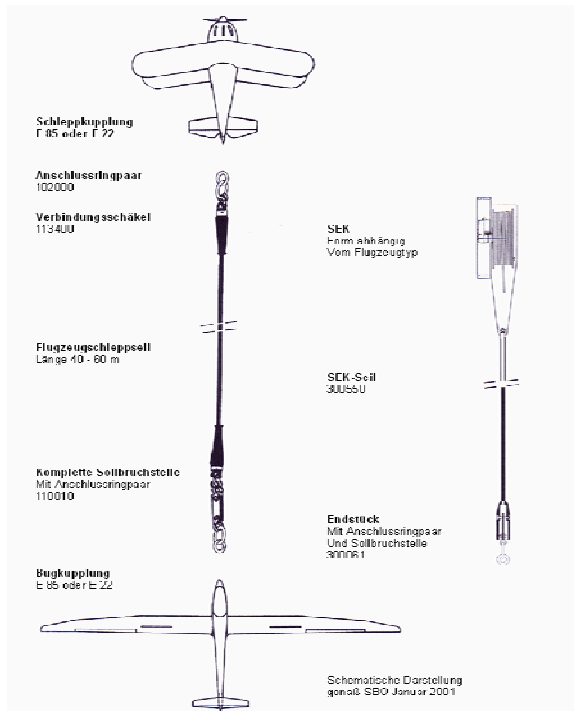
Schematische Darstellung eines Schleppzuges nach Segelflugbetriebsordnung (SBO)

Befindet sich das geschleppte Segelflugzeug außerhalb eines 60°- Kegels hinter dem Schleppflugzeug (rechts/links > 30°, oben 40°, unten 20°), so ist das Schleppseil unverzüglich auszuklinken.

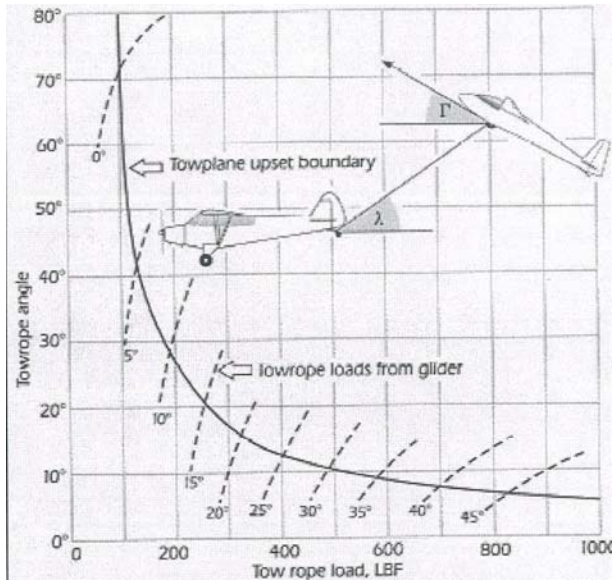
Seillasten beim F-Schlepp

Die durchgezogene Linie entspricht dem vertikalen Bestandteil der Schleppseil-Seillast, die den Schlepper zum TUG bringt und die gestrichelten Linien stellen die Lasten dar, die durch das Segelflugzeug angewendet werden. Für typische Seile sind die Lasten größer als gezeigt - viel größer für steilere Fluglagen. Der Schlepper wird den TUG (upset) bei kürzeren Seilen schon viel früher erreichen als in diesem Diagramm dargestellt. Bei höheren Seillasten an der rechten Seite der Kurve wird die Sollbruchstelle des Schleppflugzeug schützen, während an der linken Seite der Kurve nur ein Ausklinken des Seils möglich ist.
