Untersuchungsbericht

Art des Ereignisses:	Schwere Störung
Datum:	14. Mai 2008
Ort:	Zweibrücken
Luftfahrzeuge:	1. Verkehrsflugzeug 2. militärisches Transportflugzeug
Hersteller / Muster:	1. Airbus Industrie / A319-112 2. Transporter Allianz / C-160 Transall
Personenschaden:	keiner
Sachschaden:	Luftfahrzeuge nicht beschädigt
Drittschaden:	keiner
Informationsquelle:	Untersuchung durch Mitarbeiter der BFU
Aktenzeichen:	BFU 5X006-08

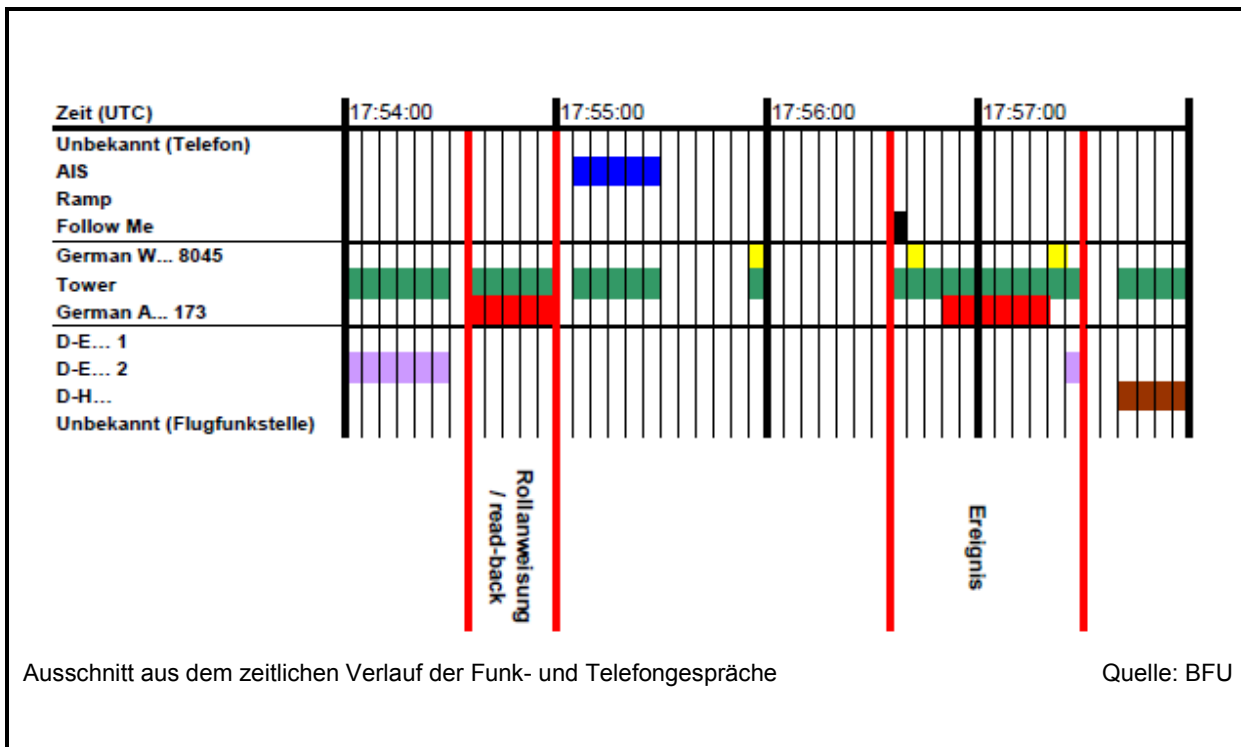
kehrslan­de­platz Zwei­brü­cken hat­te der Flug­ver­kehrs­lot­se über einen Zeit­raum von ca. 20 Minu­ten mit dem Ver­kehrs­flug­zeug, dem mili­tä­ri­schen Trans­port­flug­zeug, zwei VFR-Flug­zeu­gen und einem Hubschrau­ber eine „Ver­kehr­spit­ze“. In dieser Zeit hat­te er Ko­or­di­na­tions­ge­sprä­che per Tele­fon mit dem Flug­bera­tungs­dienst (AIS) sowie Funk­ge­sprä­che mit dem "FollowMe"-Fahr­zeug zu füh­ren. Die Ana­lyse der Arbeits­be­lastung an­hand der visu­ellen Dar­stel­lung der Funk- und Tele­fon­kom­mu­ni­ka­tion zeig­te, dass es mehr­fach zu kur­zeiti­gen paral­lel lau­fen­den Ak­ti­vi­tä­ten des Flug­ver­kehrs­lot­sen ge­kom­men war. Es kam zu dem Ver­spre­cher bei der Rol­lan­wei­sung für die C-160 Trans­all, als der Flug­ver­kehrs­lot­se gleich­zei­tig ein VFR-Flug­zeug be­die­nen mus­te und ein Ko­or­di­na­tions­ge­sprä­ch mit AIS an­stand. Zu dem Zeit­punkt als beide Flug­zeu­ge sich auf der Piste be­fan­den, hat­te der Flug­ver­kehrs­lot­se mit dem Airbus A319, der C-160 Trans­all und dem "FollowMe"-Fahr­zeug zu kom­mu­ni­zieren. Für die BFU wurde deut­lich, dass der Flug­ver­kehrs­lot­se in dieser Phase kaum freie Kapazi­tä­ten für die Über­wach­ung der Aus­füh­rung seiner An­wei­sungen hat­te.

Aus der Sicht der BFU war die ent­stan­dene Arbeits­be­lastung für einen Flug­ver­kehrs­lot­sen nicht un­ge­wöhn­lich und nicht ge­nerell un­si­cher. Den­noch zeig­te die Ana­lyse der Arbeits­be­lastung deut­lich, dass in dieser Situa­tion eine Ab­wei­chung oder eine Aus­nah­me zu der fest­ge­leg­ten Be­triebs­rich­tung 03 nicht an­ge­bracht war. Die be­wusste Ab­wei­chung von der Be­triebs­piste 03 sieht die BFU als eine Ab­wei­chung von dem stan­dar­disierten Be­triebs­ver­fah­ren, was zu einer Ri­si­ko­situa­tion füh­rte.

Die BFU geht davon aus, dass die Besatzung der C-160 Transall den zum Abflugpunkt der Piste 03 rollenden und für den Start freigegebenen Airbus A319 mental nicht wahrgenommen hat. Bei einer Betrachtung des Ablaufs im Sinne der "Human Factors" wurde deutlich, dass der Airbus A319 sich zunächst im Bereich des Terminals befand, über Sprechfunk Rollanweisungen und Freigaben erhalten hat und mit Ausnahme auf einem Teilstück der Piste 03 visuell zu erfassen war. Eine Verwechslung mit einem anderen Flugzeug war unwahrscheinlich, weil kein anderes Verkehrsflugzeug dieser Größe in der Nähe war. Vermutlich ist keines der Besatzungsmitglieder der C-160 Transall auf den Airbus aufmerksam geworden, weil das Gefühl bestand, dass man alleiniger Nutzer des Flughafens wäre und sich in Sicherheit wog, dass der Flugverkehrslotse im Tower alles unter seiner Kontrolle hat.
