Untersuchungsbericht

3X043-0/09
April 2010

Art des Ereignisses:	Unfall
Datum:	02. Mai 2009
Ort:	Sdier
Luftfahrzeug:	Segelflugzeug
Hersteller / Muster:	PZL-Bielsko / SZD-48-3, Jantar Standard 3
Personenschaden:	eine Person leicht verletzt
Sachschaden:	Luftfahrzeug schwer beschädigt
Drittschaden:	geringer Flurschaden
Informationsquelle:	Untersuchung durch BFU

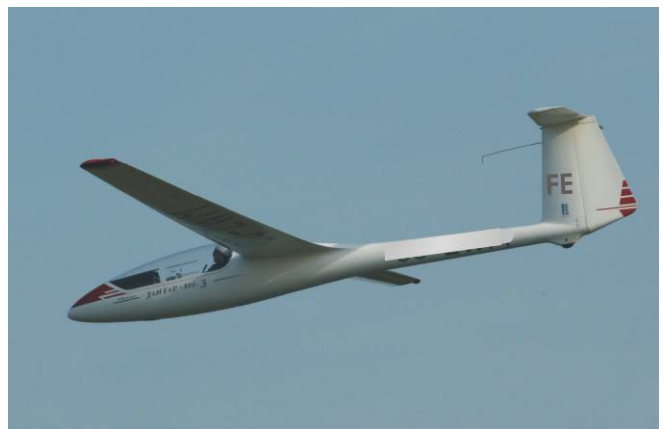
Das Segelfflugzeugmuster SZD-48-3, Jantar Standard 3 ist ein einsitziger, freitragender Mitteldecker in Kunststoffbauweise.
