Untersuchungsbericht

Art des Ereignisses:	Unfall
Datum:	1. Mai 2010
Ort:	Neuhausen
Luftfahrzeuge:	1. Flugzeug 2. Segelflugzeug
Hersteller / Muster:	1. Piper / PA 25 2. Schempp-Hirth / Janus Ce
Personenschaden:	1. eine Person leicht verletzt 2. zwei Personen schwer verletzt
Sachschaden:	beide Luftfahrzeuge zerstört
Drittschaden:	geringer Flurschaden
Informationsquelle:	Untersuchung durch Mitarbeiter der BFU
Aktenzeichen:	BFU 3X045-10

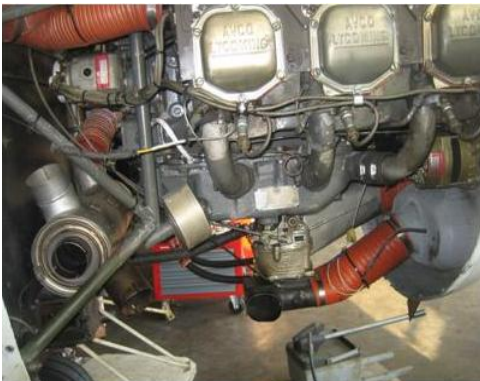
Foto: linke Cockpitseite

Das Schleppflugzeug kam nach der Baumberührung auf einem Asphaltweg in seine Endlage. Fahrwerk, Tragflächen, Leitwerk, Motoraufhängung und Propeller waren schwer beschädigt. Nach eigenen Angaben brachte der Luftfahrzeugführer alle Schalter der elektrischen Verbraucher vor Verlassen des Cockpits in die Stellung „Off“ und schloss den Brandhahn. Bei der Überprüfung der Steuerungsanlage wurde der Bedienhebel für die Vergaservorwärmung in gezogener Stellung vorgefunden.

Vergaservorwärmung steht auf „warm“
