# Untersuchungsbericht

Art des Ereignisses:	Unfall
Datum:	5. September 2010
Ort:	Lauf-Lillinghof
Luftfahrzeug:	Flugzeug
Hersteller / Muster:	De Havilland / DH82A Tiger Moth
Personenschaden:	eine Person tödlich, fünf Personen schwer, 33 Personen leicht verletzt
Sachschaden:	Luftfahrzeug schwer beschädigt
Drittschaden:	Flurschaden
Informationsquelle:	Untersuchung durch Mitarbeiter der BFU
Aktenzeichen:	BFU 3X126-10

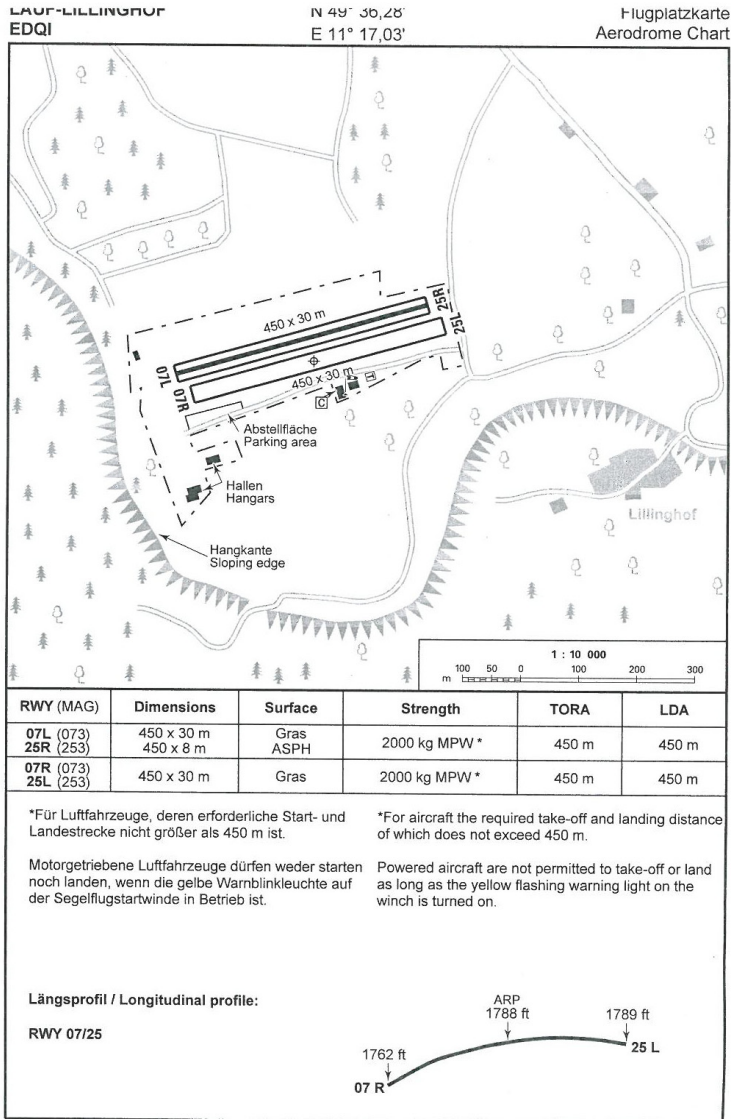
Lageplan

Um das ausbrechende Flugzeug zum Stillstand zu bringen, standen dem Piloten weniger als 40 m zur Verfügung. Laut Veranstaltungsgenehmigung war ein Abstand von 50 m gefordert, der auch im Einzelfall laut NFL I – 68/96 auf 30 m hätte reduziert werden können. Die im Sicherheitskonzept als Abstand zwischen Startbahn und Zuschauern angesetzten 56 m hätten für einen Startabbruch gereicht. Der seitliche Abstand wurde durch die startende Formation deutlich verringert, zudem wurde der Sicherheitsabstand durch die vor dem Sicherheitszaun befindlichen Zuschauer, PKW und abgestellten Luftfahrzeuge deutlich reduziert. Der Abstand der startenden Tiger Moth zu den Zuschauern lag unterhalb des in der Genehmigung festgelegten Mindestabstands. Das Zeitfenster für eine der Situation angepasste Entscheidung zum Startabbruch war somit stark limitiert. Die Einhaltung der in der Veranstaltungsgenehmigung geforderten Sicherheitsabstände wurde durch die gewählte Startaufstellung unterschritten und konnte nicht eingehalten werden.
