Untersuchungsbericht

Art des Ereignisses:	Unfall
Datum:	24. September 2011
Ort:	nahe Günzburg-Donauried
Luftfahrzeug(e):	Flugzeug
Hersteller / Muster:	Breezer Aircraft / Schmid-Breezer
Personenschaden:	eine Person leicht verletzt
Sachschaden:	Luftfahrzeug schwer beschädigt
Drittschaden:	keiner
Informationsquelle:	Untersuchung durch Mitarbeiter der BFU
Aktenzeichen:	BFU 3X160-11

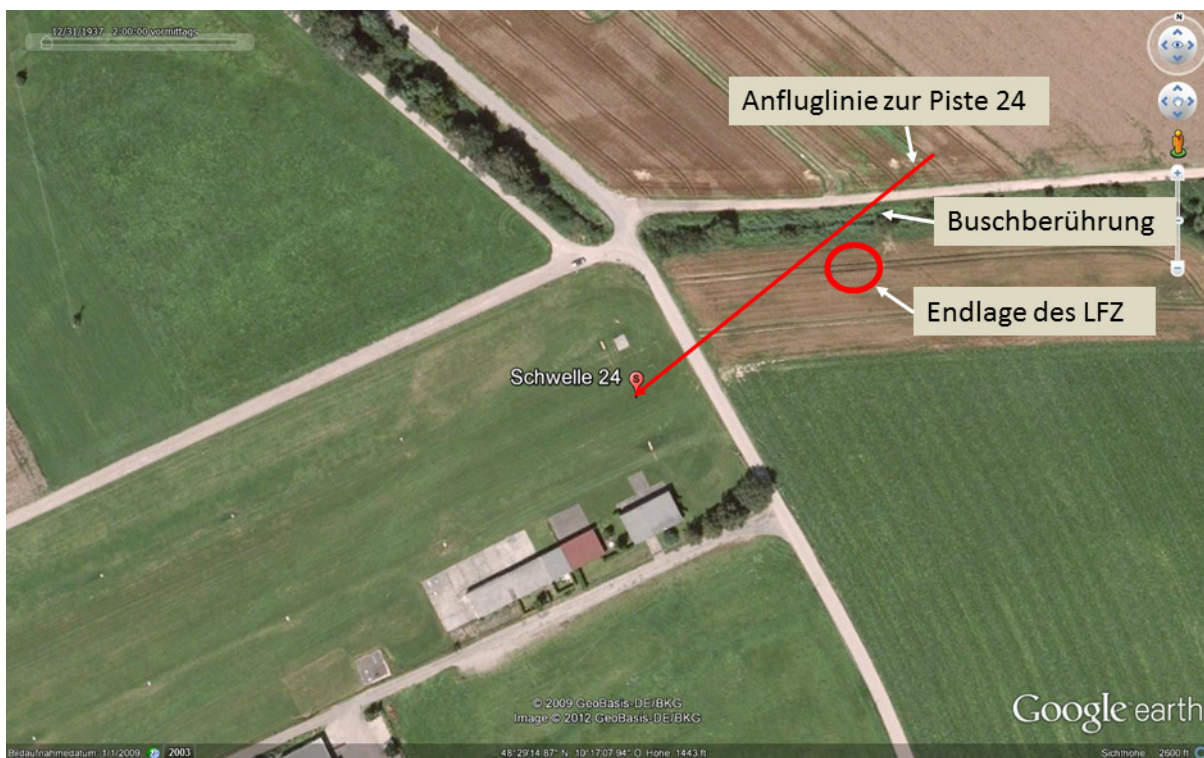
Endanflug zur Piste 24

nördlich des Flugplatzes bemerkte der Pilot die Warnanzeige für den Abfall des Kraftstoffdrucks. Er schaltete die zweite im Luftfahrzeug vorhandene Kraftstoffpumpe ein und daraufhin erlosch die Warnanzeige. Der Pilot steuerte das Luftfahrzeug wieder in Richtung Flugplatz. Einige Minuten später leuchtete die Warnleuchte erneut auf. Nach einer Standortmeldung bei Günzburg-Info flog der Pilot mit im Leerlauf drehendem Triebwerk die Piste 24 in Günzburg-Donauried an. Nach Aussage des Piloten verlief der Queranflug, den er mit einer erhöhten Geschwindigkeit von ca. 70 - 80 Knoten durchführte, problemlos. Im Endanflug streifte das Luftfahrzeug mit der linken Tragfläche in ca. 5 m Höhe einen Busch. Anschließend drehte es sich um die Hochachse nach links und schlug mit Längsneigung auf einem Rübenacker auf und kam ca. 8,5 m danach in die Endlage.
