Untersuchungsbericht

Art des Ereignisses:	Unfall
Datum:	15. Januar 2012
Ort:	Sonderlandeplatz Soest / Bad Sassendorf
Luftfahrzeug:	Hubschrauber
Hersteller / Muster:	Fairchild Hiller / FH 1100
Personenschaden:	keiner
Sachschaden:	Luftfahrzeug schwer beschädigt
Drittschaden:	keiner
Informationsquelle:	Angaben des Halters
Aktenzeichen:	BFU CX002-12

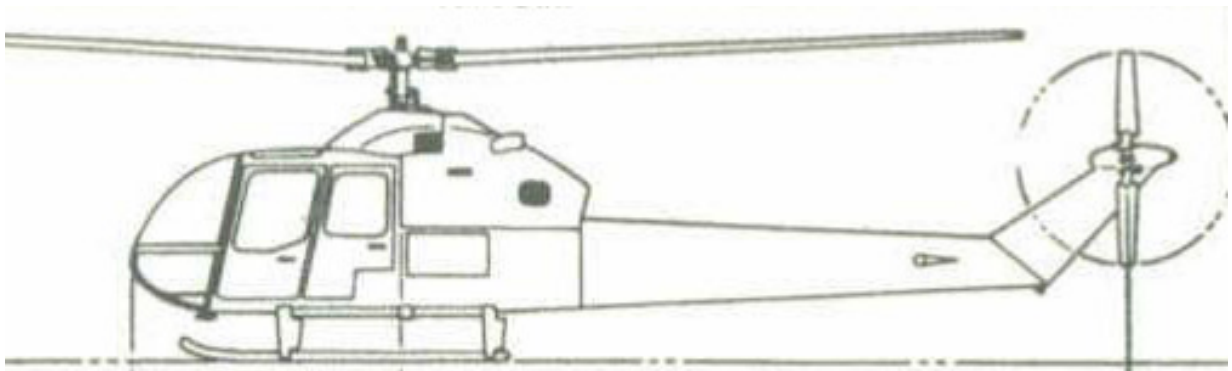
Seitenansicht FH 1100

Das Muster FH 1100 ist ein fünfsitziger Hubschrauber des Herstellers Fairchild Hiller. Der Hubschrauber wurde von 1963 bis 1973 produziert. Er verfügt über ein Kufenlandegestell, einen Zweiblatt-Hauptrotor und einen oben an der vertikalen Flosse angebrachten Heckrotor zum Drehmomentausgleich. Die maximal zulässige Abflugmasse beträgt 2 750 lbs. Der Hubschrauber ist mit einem Turbinentriebwerk Allison 250-C18 ausgerüstet. Das Muster verfügt ausschließlich über eine amerikanische Musterzulassung (TC No. H2WE).
