Untersuchungsbericht

Art des Ereignisses:	Unfall
Datum:	8. Dezember 2013
Ort:	Verkehrslandeplatz Landshut
Luftfahrzeug:	Hubschrauber
Hersteller / Muster:	Robinson Helicopter Company / R44 Raven II
Personenschaden:	keiner
Sachschaden:	Luftfahrzeug schwer beschädigt
Drittschaden:	keiner
Informationsquelle:	Untersuchung durch Beauftragte der BFU
Aktenzeichen:	BFU 3X138-13

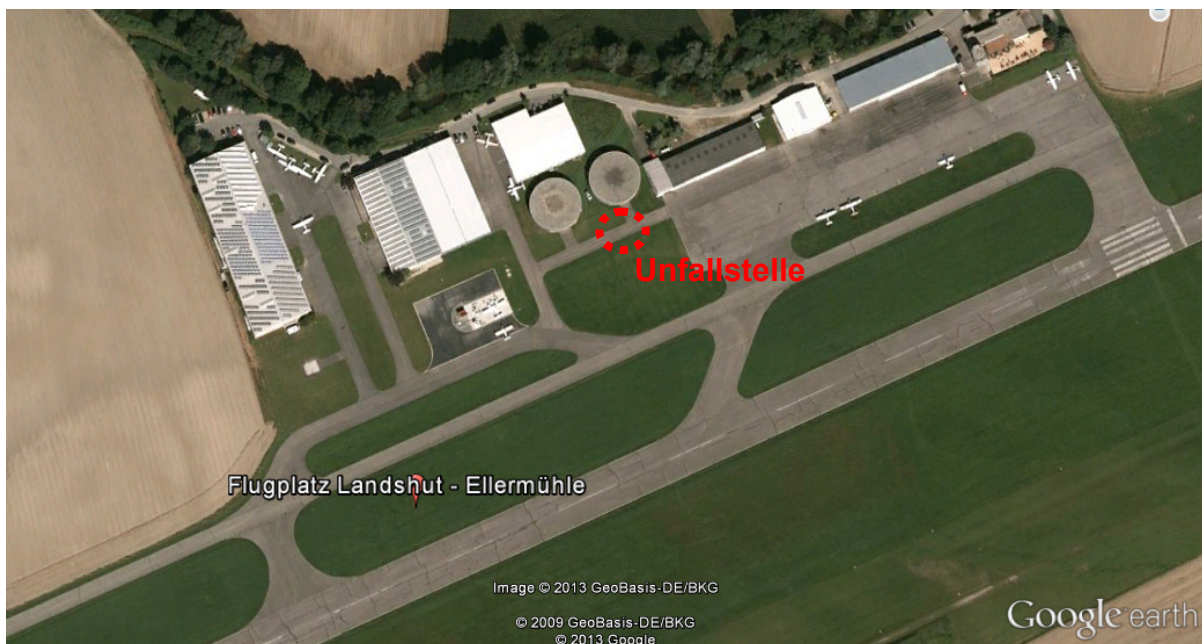
Die Unfallstelle befand sich auf bzw. nördlich des Rollweges vor den Rundhallen vier und fünf am Verkehrslandeplatz Landshut-Ellermühle.

Übersicht Flugplatz und Ort Unfallstelle
