Untersuchungsbericht

Art des Ereignisses:	Unfall
Datum:	29. Juni 2013
Ort:	Verkehrslandeplatz Eberswalde-Finow
Luftfahrzeug:	Flugzeug
Hersteller / Muster:	Moravan n.p. Otrokovice Czechoslovakia / Z 526 AFS-V
Personenschaden:	eine Person tödlich verletzt
Sachschaden:	Luftfahrzeug zerstört
Drittschaden:	Photovoltaikanlage
Informationsquelle:	Untersuchung durch Beauftragte der BFU
Aktenzeichen:	BFU CX008-13

Während eines Kunstfluges in Bodennähe kollidierte das Luftfahrzeug mit Teilen einer Photovoltaikanlage und stürzte zu Boden.

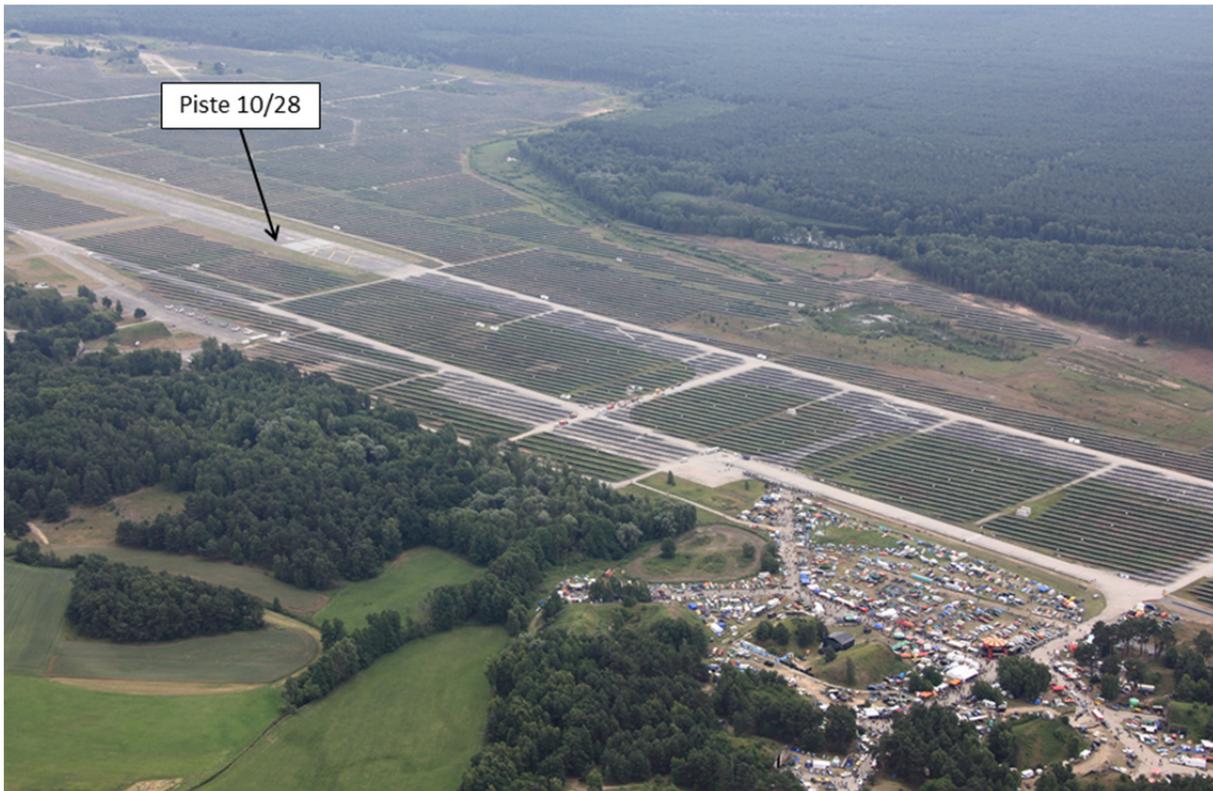
In unmittelbarer Nähe des Verkehrslandeplatzes Eberswalde-Finow (EDAV) fand am Unfalltag nordwestlich der Piste 10/28 auf einem Museumsgelände eine Motorsportveranstaltung statt.

Blick auf das Museumsgelände westlich des Flugplatzes

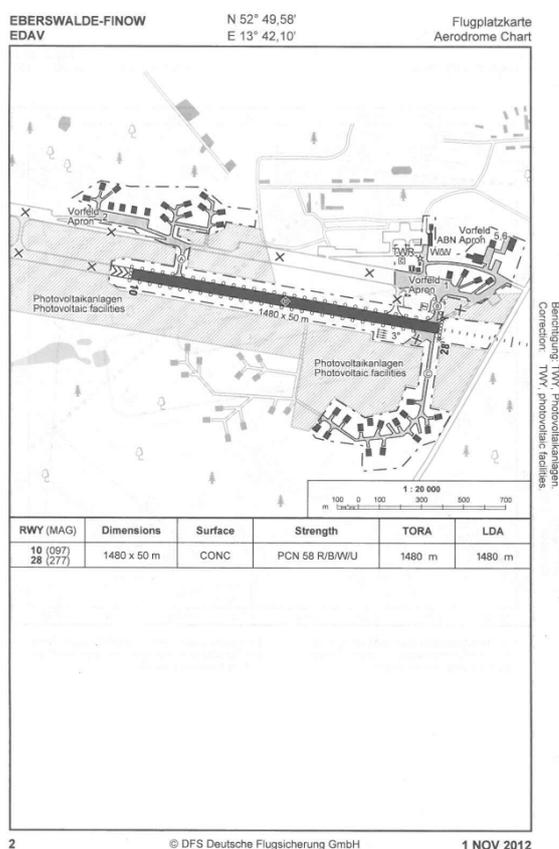
Flugplatzkarte

In unmittelbarer Nähe der Piste sind mehrere Photovoltaikanlagen aufgebaut.

Die Unfallstelle befand sich auf einem eingezäunten Solarfeld ca. 100 m nördlich und ca. 700 m westlich der Pistenschwelle 10 des Verkehrslandeplatzes Eberswalde-Finow. Das Luftfahrzeug lag in Rückenlage unter Solarpaneelen. Der Rumpf zeigte ca. in Richtung 180°. Die Kabinenhaube war zerstört und das Cockpit war im oberen Bereich bis zum Rohrgerüst des Rumpfes eingedrückt. Die Verkleidung der Rumpfoberseite war hinter der Kabine bis zum Leitwerk aufgerissen. Das Seitenleitwerk war aus dem Rumpf gerissen und gestaucht. Das linke Höhenruder war vom Leitwerk getrennt und lag rechts neben dem Rumpfe. Das rechte Höhenleitwerk war nach hinten geknickt. Das Hauptfahrwerk war eingefahren.
