Untersuchungsbericht

Art des Ereignisses:	Unfall
Datum:	23. Juni 2014
Ort:	nahe Olsberg-Elpe
Luftfahrzeuge:	1.) Flugzeug 2.) Flugzeug
Hersteller / Muster:	1.) Learjet Corporation / Learjet 35 A 2.) Eurofighter GmbH / Eurofighter
Personenschaden:	1.) Pilot und Copilot tödlich verletzt 2.) keiner
Sachschaden:	1.) Luftfahrzeug zerstört 2.) Luftfahrzeug schwer beschädigt
Drittschaden:	Flurschaden
Informationsquelle:	Untersuchung durch BFU
Aktenzeichen:	BFU 1X002-14

Bundesstelle für
Flugunfalluntersuchung

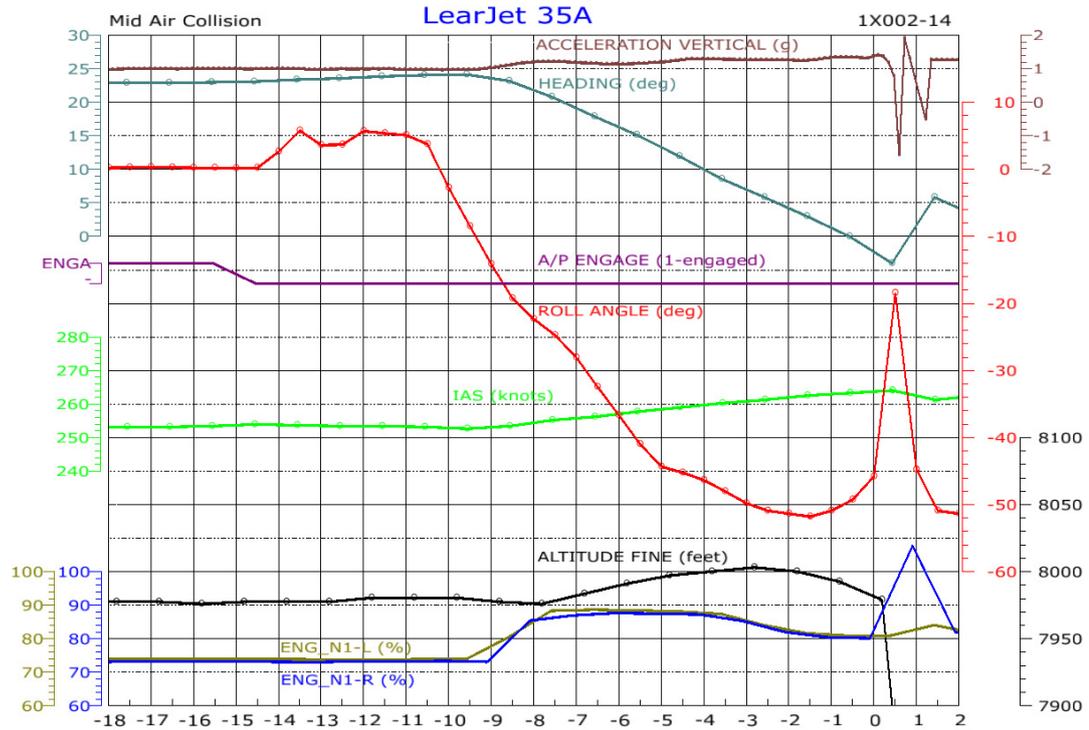
Anlage 1 Auszug Flugschreiberdaten Learjet 35 A und Eurofighter

Preliminary Data, file: acc_LearJet35A Seconds related to first touch
 Created: July 30, 2014
 Revised: July 31, 2014

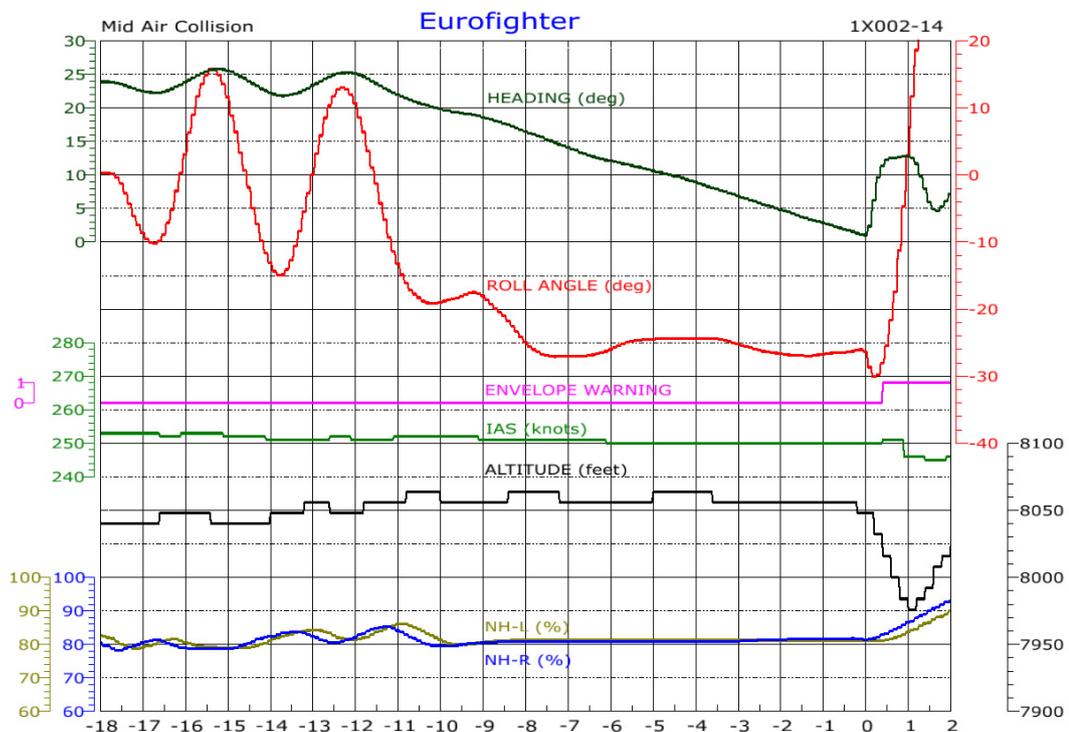
Preliminary Data, file: acc_Eurofighter Seconds related to first touch
 Created: August 21, 2014
 Revised: August 21, 2014
