Untersuchungsbericht

Art des Ereignisses:	Schwere Störung
Datum:	06.01.2016
Ort:	Saarbrücken
Luftfahrzeug:	Flugzeug
Halter der Musterzulassung / Muster:	M7 Aerospace LLC / SA226-TC
Personenschaden:	ohne Verletzte
Sachschaden:	Luftfahrzeug leicht beschädigt
Drittschaden:	keiner
Aktenzeichen:	BFU16-0013-GX

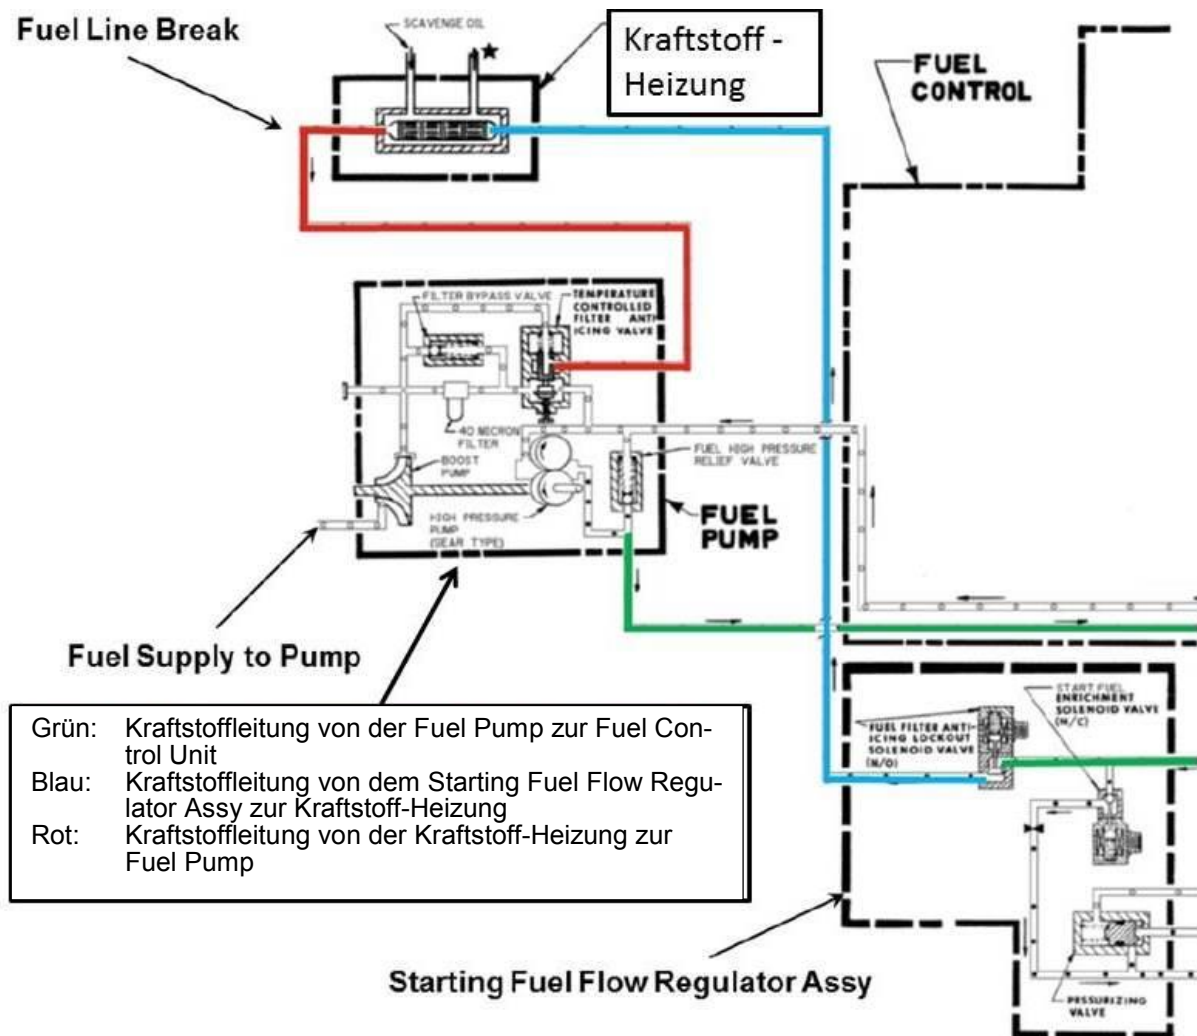
(8) Dieses Schema zeigt die normale Einbaukonfiguration

In einem Memorandum zu diesem Ereignis beschrieb der Triebwerkshersteller die Einbaukonfiguration der betroffenen Kraftstoffleitung. In den nachfolgenden Abbildungen sind die korrekte und die vorgefundene, falsche Einbaukonfigurationen dargestellt.
