Untersuchungsbericht

Art des Ereignisses:	Unfall
Datum:	5. Mai 2016
Ort:	Grafenau-Lichteneck
Luftfahrzeug:	Flugzeug
Hersteller / Muster:	Societe de Construction d'Avions de Tourisme / M.S. 893 E
Personenschaden:	Pilot tödlich verletzt
Sachschaden:	Luftfahrzeug zerstört
Drittschaden:	Flurschaden, Schäden an Gebäuden
Aktenzeichen:	BFU16-0498-3X

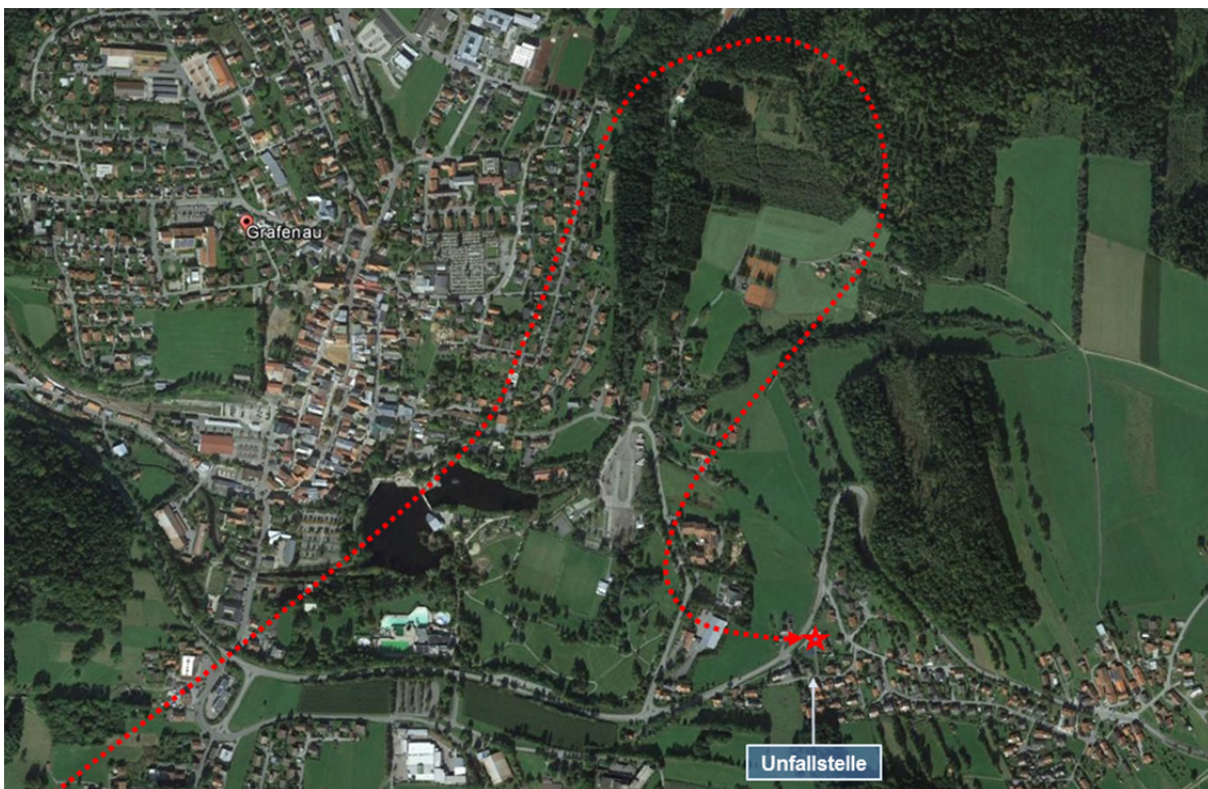
Laut den Beobachtungen von Zeugen war das Flugzeug gegen 14:10 Uhr zunächst mit nordöstlichem Kurs über das östliche Stadtgebiet von Grafenau geflogen. Es sei dabei relativ tief gewesen. Nach einer Rechtskurve war es wieder in südwestliche Richtung geflogen. Plötzlich sei das Flugzeug abrupt nach links gedreht und anschließend in einen steilen Sinkflug übergegangen.

Flugverlauf laut Zeugenaussagen
