# Untersuchungsbericht

Art des Ereignisses: Unfall

Datum: 28.08.2020

Muster: Cessna 401A

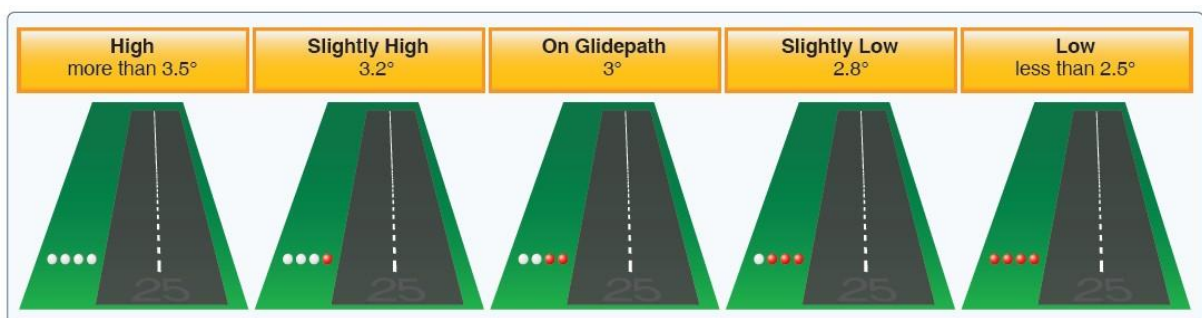
Am Flugplatz Arnsberg-Menden waren beide Landerichtungen zur Unterstützung anfliegender Luftfahrzeuge mit einer Gleitwinkelbefeuerung (Precision Approach Path Indicator (PAPI)) ausgestattet (Abb. 2). Die PAPI waren auf einen Gleitwinkel von 3° eingestellt. Nach Angaben des Flugleiters war das System während des Landeanfluges des Flugzeuges auf die Piste 23 eingeschaltet.

Abb. 2: PAPI-Anzeigen verschiedener Anflugwinkel

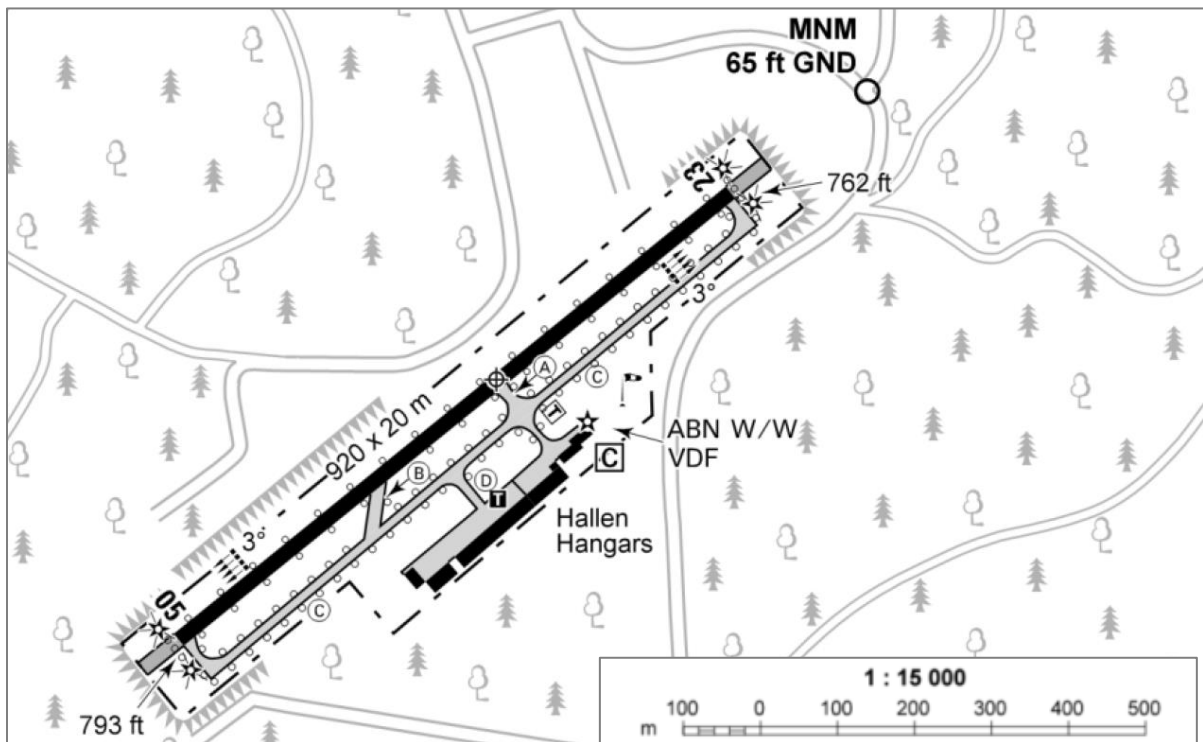
Für den Flugplatz war keine Platzrunde veröffentlicht. Er verfügte laut im Luftfahrthandbuch (AIP) veröffentlichter Flugplatzkarte (Abb. 3) zur Zeit des Unfalls über eine asphaltierte 920 m lange und 20 m breite Start- und Landebahn mit der Ausrichtung 048°/228°. Die Schwelle der Piste 23 lag in einer Höhe von 762 ft AMSL, die Pistenhöhe stieg innerhalb von etwa 700 m bis auf 794 ft AMSL an und fiel am Ende auf 793 ft AMSL ab. Die verfügbare Landestrecke (LDA) war auf der Flugplatzkarte mit 920 m angegeben. Zur Zeit des Unfalls war die Piste 23 in Betrieb.

Abb. 3: Ausschnitt der zum Unfallzeitpunkt veröffentlichten Flugplatzkarte (Stand 07.06.2018)

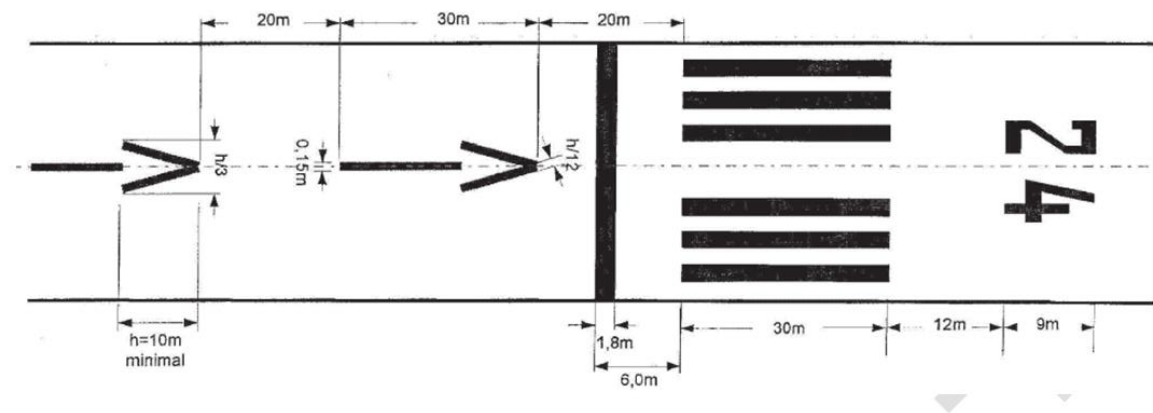
Darin waren unter anderem die Markierungen für befestigte Start- und Landebahnen sowie vorgelagerte Flächen festgelegt und detailliert beschrieben (Abb. 13). Demnach war eine versetzte Landebahnschwelle mit einem quer über die Piste verlaufenden weißen Streifen und der vorgelagerte Bereich mit Pfeilmarkierungen zu kennzeichnen.

Abb. 13: Pistenmarkierung bei versetzter Schwelle gemäß NFL I 94/03

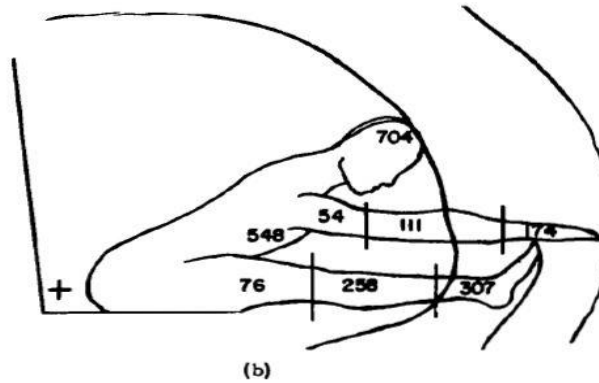
Abb. 14: Bewegung eines mit einem Beckengurt gesicherten Insassen beim Aufprall und Anzahl der aufgetretenen Verletzungen pro Körperareal  
Quelle: De Haven et al. (1952)

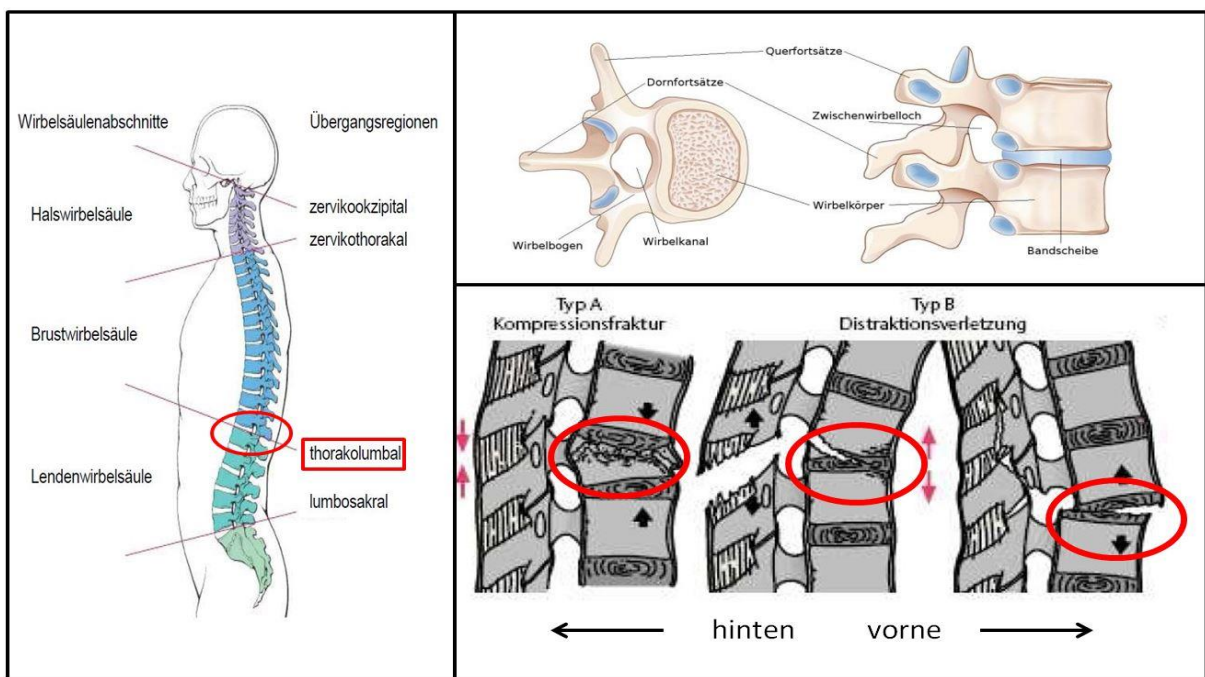
Bereits im Jahr 1952 untersuchten De Haven und Mitarbeiter retrospektiv das Auftreten, die Verteilung und den Schweregrad von Verletzungen bei 800 Überlebenden von Unfällen in der Allgemeinen Luftfahrt.<sup>31</sup> Sie kamen dabei zu dem Ergebnis, dass sowohl die lebensgefährlichsten, als auch die häufigsten Verletzungen vor allem im Bereich des Kopfes und des Brustkorbes auftraten, was dadurch ausgelöst wurde, dass die Insassen, welche lediglich mit Beckengurten gesichert waren, durch die auftretenden Kräfte während des Aufpralls mit ihren Oberkörpern eine klappmesserartige Vorwärts-, Rückwärtsbewegung mit dem Becken als seitliche Drehachse vollzogen (Abb. 14). Hierdurch kollidierten sowohl Kopf als auch Oberkörper mit Teilen des Cockpits. Ferner kam es durch die Rotationsbewegung zu einer Überlastung einzelner Wirbelkörper im Übergang zwischen der, durch den Brustkorb relativ rigiden, Brustwirbelsäule und der flexiblen Lendenwirbelsäule, wodurch diese Wirbelkörper komprimiert wurden und an Vorder-, sowie Hinterkante zerbersten konnten. Verbreitert sich dieser zerborstene Wirbelkörper dabei geometrisch, so kann dies zur Kompression des sich in unmittelbarer Nähe im Wirbelkanal befindlichen Rückenmarks mit neurologischen Ausfällen im Sinne von Lähmungserscheinungen führen (Abb. 15).

Abb. 15: Anatomie von Wirbelsäule und Wirbelkörper; Kompressions- und Distraktionsbrüche  
Quelle: Niedhard und Pfeil (2003), Thieme Verlag; Eysel und Förderer (2004), Thieme Verlag
