Untersuchungsbericht

Art des Ereignisses: Unfall

Datum: 16.06.2021

Muster: Ventus-2cM

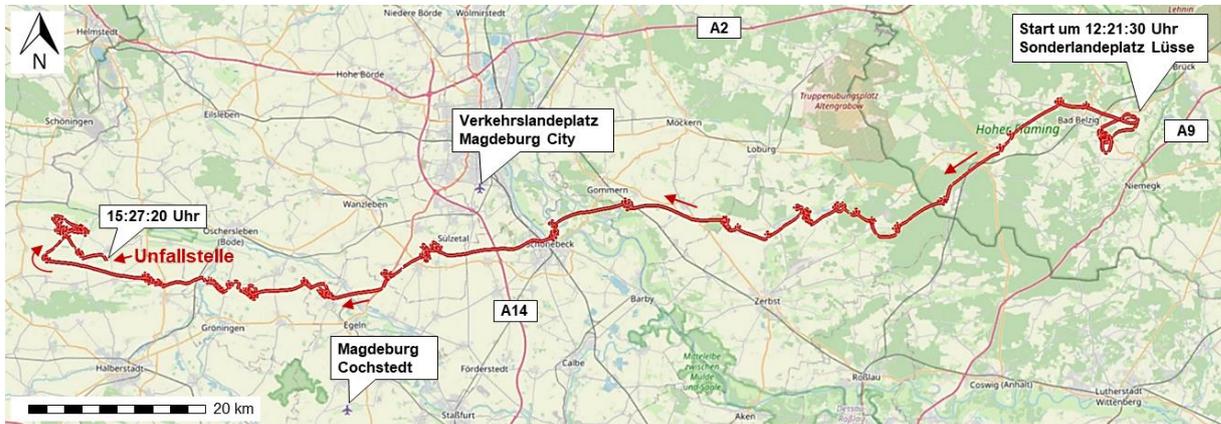
Abb. 1: Flugverlauf des Ventus-2cM

Die Positions- und Höhendaten, sowie weitere Parameter des Ventus-2cM, wurden im Navigationssystem LX8080 aufgezeichnet. Die Datenaufzeichnung endete um 15:27:20 Uhr in der Nähe der Unfallstelle (Abb. 1).

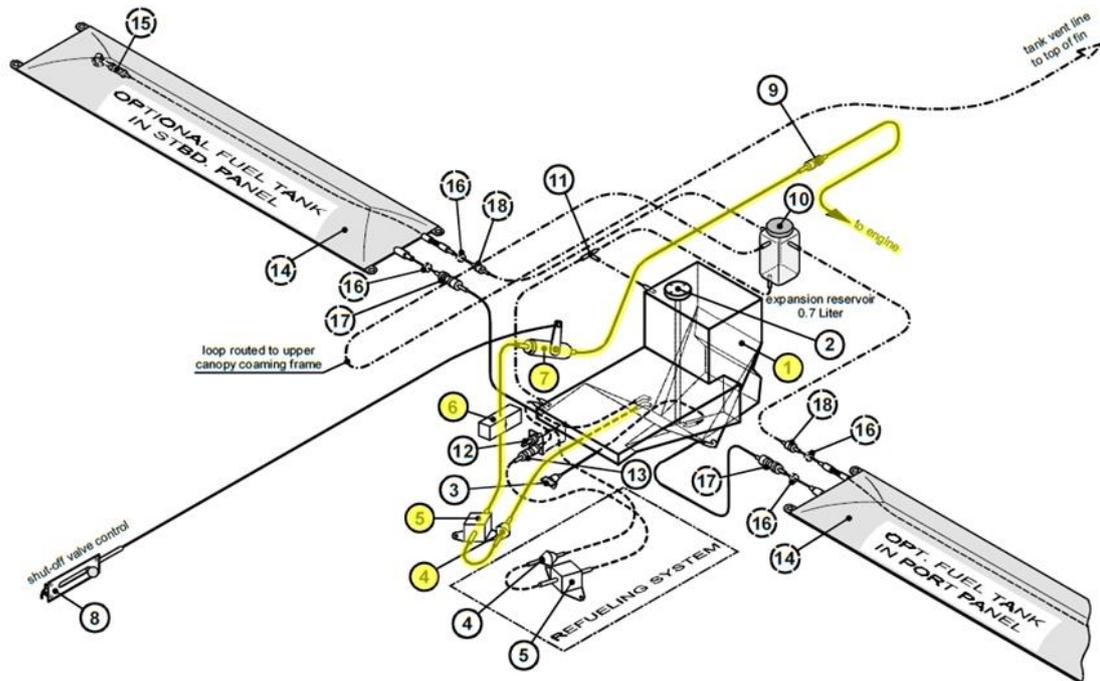
Abb. 4: Kraftstoffsystem Ventus-2cM

Das Kraftstoffsystem¹¹ war im Flughandbuch¹², Pkt. 7.11 Fuel System, wie folgt beschrieben (Abb. 4):

- [...] Fuel from the fuselage tank ① is fed via a filter element ②, the electrical fuel pump ③, a flow meter ④ and the shut off valve ⑤ to the diaphragm pump, which is connected to the carburator on the engine. [...]

- Im Vergaser wurde kein Kraftstoff festgestellt.
- Die Stellung des Brandhahns konnte nicht identifiziert werden.
- Am Ausgang der Kraftstoffpumpe¹⁷ war die Kraftstoffleitung¹⁸ eingerissen. An der Pumpe, an anderen Bauteilen im umgebenden Bereich, am Rumpfboden, im Fahrwerksschacht und an der rechten Fahrwerksklappe befand sich ein Schmierfilm aus Kraftstoffrückständen und Schmutzpartikeln (Abb. 11).

¹⁷ Vergl. Abb. 4, Electrical fuel pump; die Pumpe ist am Rumpfboden, unterhalb der Sitzwanne, auf der rechten Seite, cockpitseitig vor dem Fahrwerksschacht, verschraubt.

Inwiefern die eingerissene und somit undichte Kraftstoffleitung am Ausgang der Kraftstoffpumpe zu dem Scheitern des Anlassens des Triebwerkes beigetragen hat, konnte nicht geklärt werden.

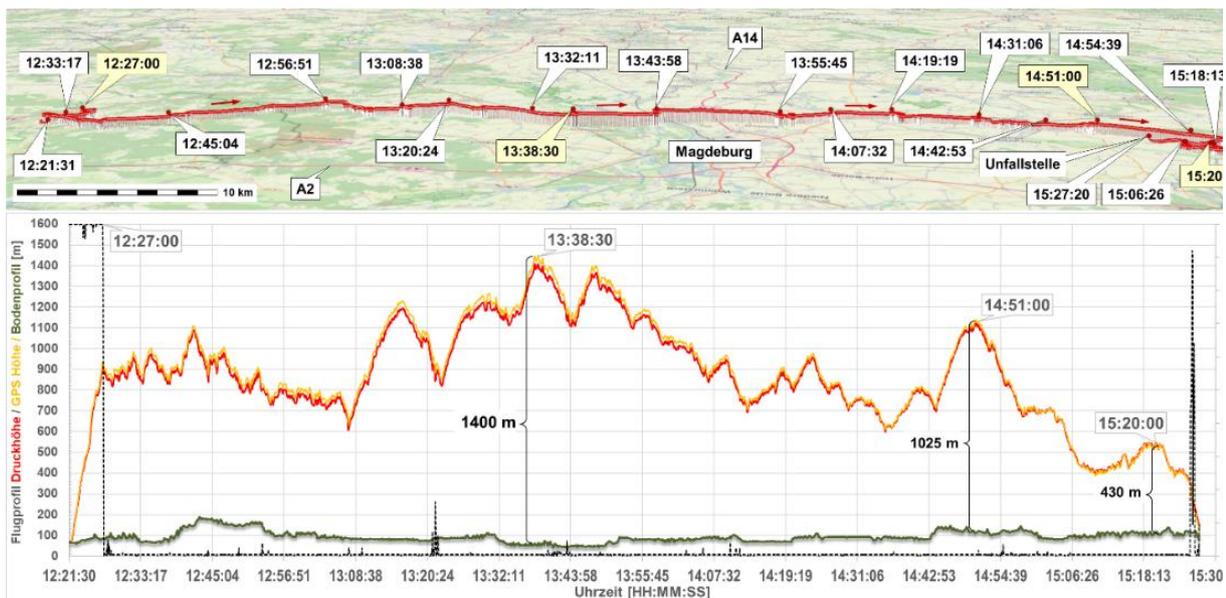
Abb. 6: Flugverlauf und -profil einschließlich Höhenverlauf des Ventus-2cM basierend auf

Über die Aufzeichnung des Motorgeräusches mittels eines akustischen Sensors des Navigationssystems LX8080 konnte die Motorlaufzeit ermittelt und dargestellt werden. Der akustische Motorsensor registrierte Triebwerksgeräusche während des Starts und unmittelbar vor dem Unfall (überlagerte schwarz gestrichelte Linie in Abb. 6).

Die Abbildung 6 zeigt den Flugverlauf von Osten nach Westen und darunter das Flughöhen- und Bodenprofil. Der Flug fand im Wesentlichen in einem Höhenband zwischen etwa 500 m AGL und 1 400 m AGL statt.¹⁴ Gegen 14:51 Uhr wurde letztmalig ein größerer Höhengewinn bis auf 1 025 m AGL aufgezeichnet. Danach verlor der Motorsegler überwiegend an Höhe.

dem gelb markierten Zeitintervall reduzierte sich die Flughöhe von 228 m AGL auf 93 m AGL (die entsprechenden Höhen AMSL aus dem Flugprofil sind rot angegeben). Die Aufzeichnung des Motorgeräusches endete um 15:26:36 Uhr.

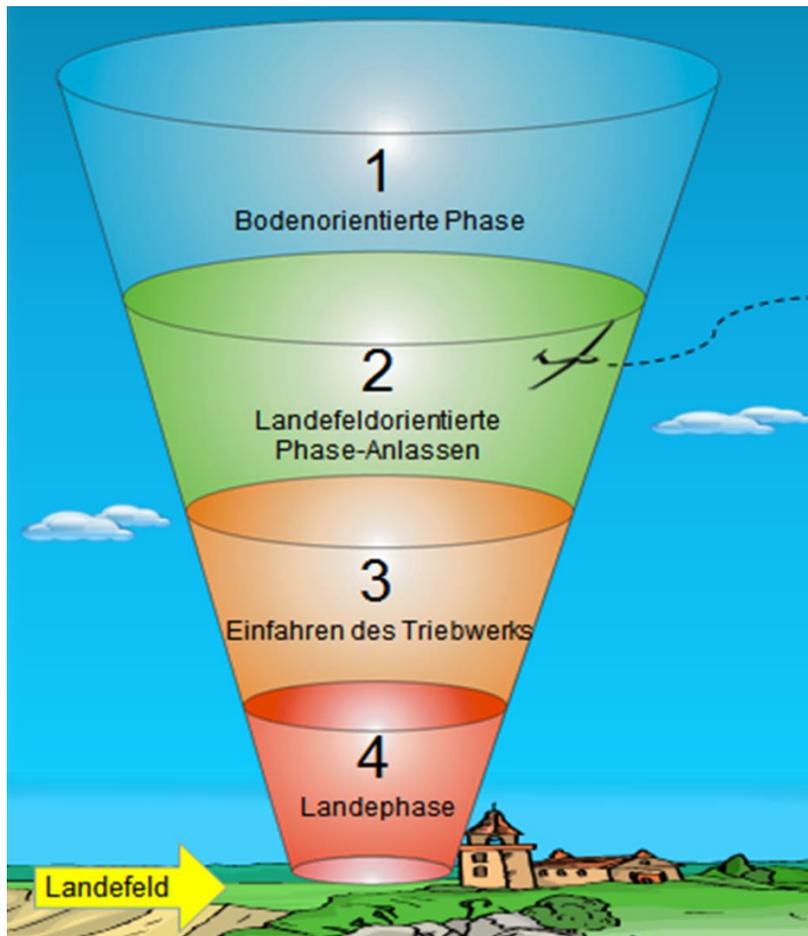
Abb. 12: Entscheidungstrichter für Außenlandungen mit motorisierten Segelflugzeugen

Die Entscheidung, den Motor zu benutzen, muss in deutlich größerer Höhe erfolgen als die Außenlandeentscheidung im „reinen“ Segelflug. Nur so stehen im Fall des Triebwerksversagens noch Reserven für eine sichere Außenlandung zur Verfügung (Abb. 12).
