Untersuchungsbericht

Art des Ereignisses: Unfall

Datum: 15. April 2018

Aktenzeichen: BFU18-0398-3X

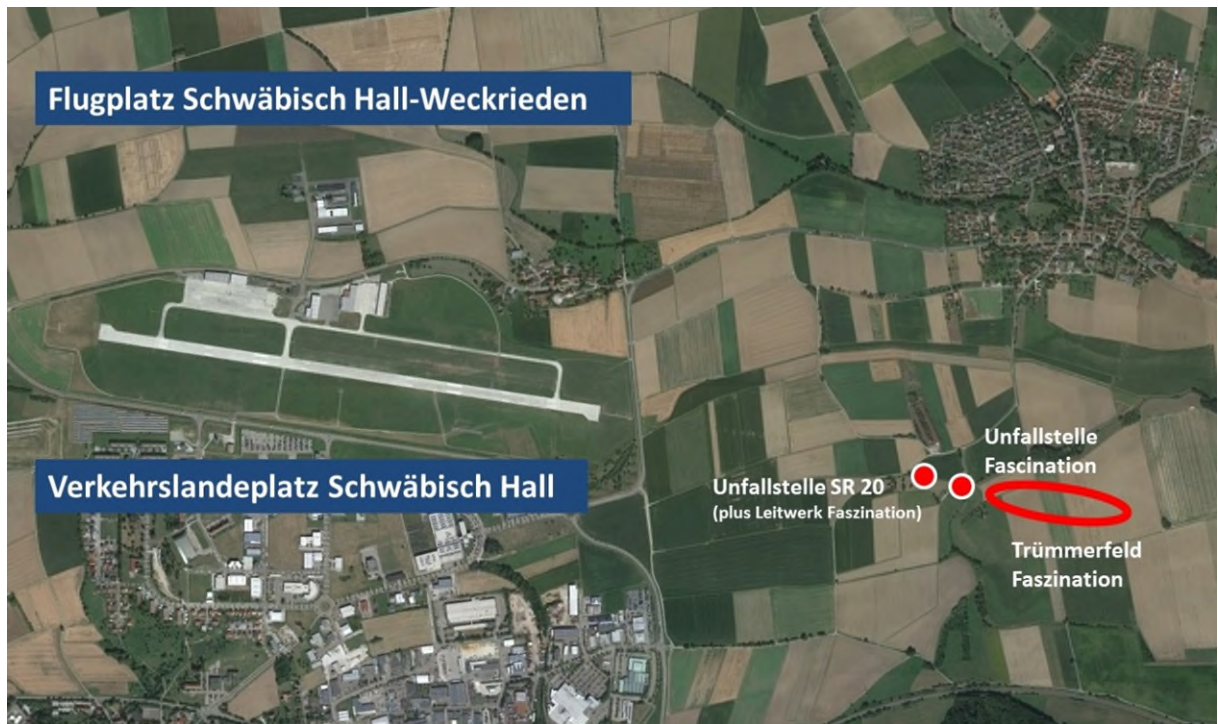
Abb. 1: Verkehrslandeplatz Schwäbisch Hall und Unfallstelle

Nach der Tonbandumschrift des Funkverkehrs, den Flugspuren (Radar, siehe Abb. 2) sowie den Angaben des Piloten der HK36 drehte die D4 Fascination vor der Cirrus SR20 aus dem rechten Queranflug in den Endanflug ein.
