Untersuchungsbericht

Art des Ereignisses: Unfall

Muster: DG 808 C

Aktenzeichen: BFU21-0683-3X

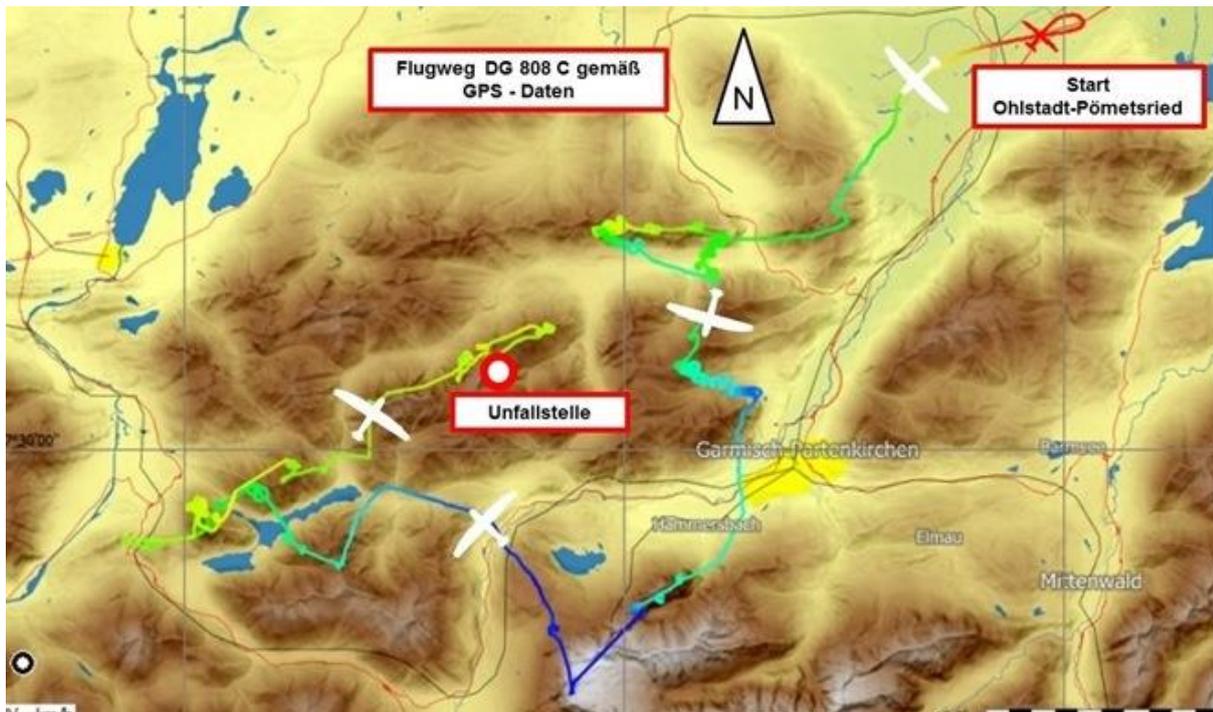
Abb. 1: Flugweg und Unfallstelle

Aus den Daten ging hervor, dass die DG 808 C zunächst nach Südwesten zum Ammergebirge geflogen war. Von dort ging es westlich an Garmisch-Partenkirchen vorbei bis zur Zugspitze.

Der weitere Flugweg führte nach Nordwesten in Richtung Lechtal bis Reutte. Von Reutte flog das Segelflugzeug nach Nordosten bis zum Kuchelberg, wo die Flugspur gegen 15:30 Uhr endete.
