Untersuchungsbericht

Art des Ereignisses: Unfall

Muster: Phoebus C

Aktenzeichen: BFU22-0209-3X

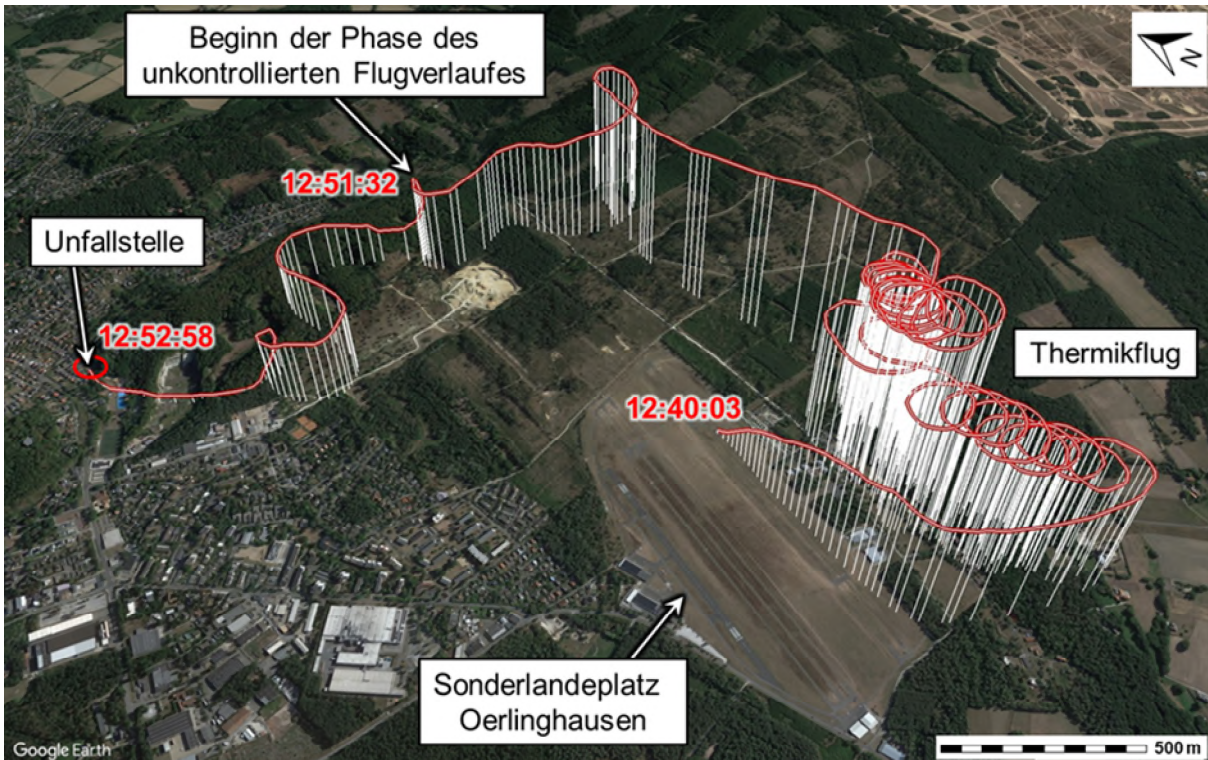
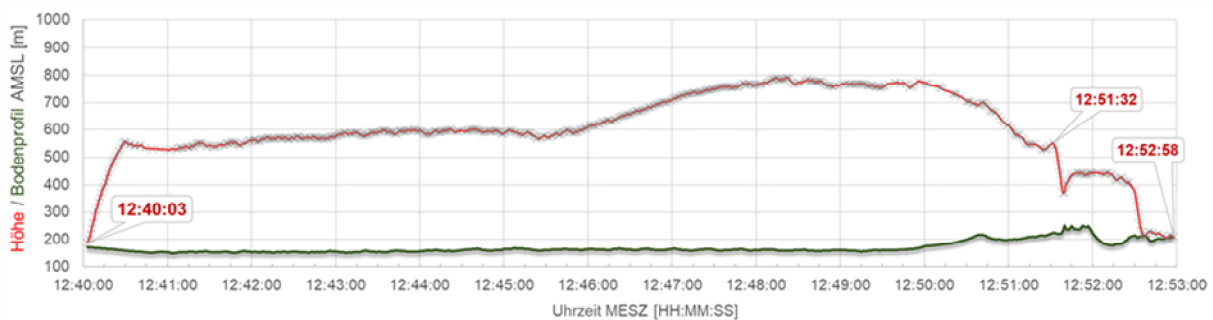
Abb. 3: Flugverlauf

Der Flugverlauf (Abb. 3) konnte mithilfe der von FLARM Technology übermittelten Flugwegdaten rekonstruiert werden. Die Aufzeichnung endete um 12:52:58 Uhr.

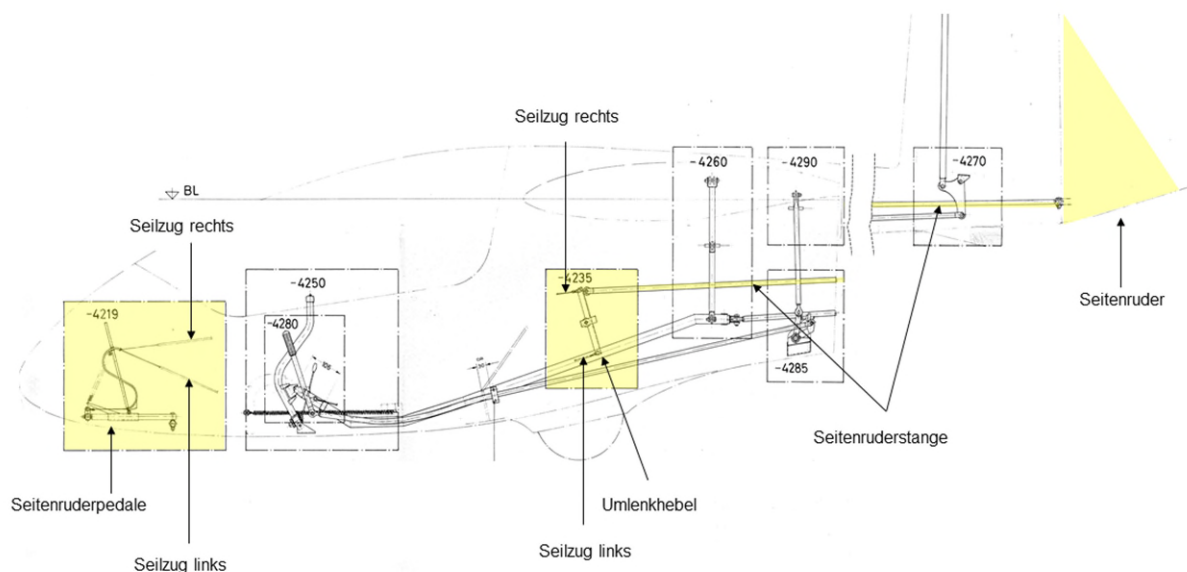
Abb. 5: Aufbau Seitenrudersteuerung der Phoebus C Quelle: Fiberglas-Technik Rudolf Lindner, Bearbeitung BFU

Die Seitenrudersteuerung war wie folgt aufgebaut (Abb. 5):

- Von den Seitenruderpedalen führte je ein Seil zum senkrecht verbauten Umlenkhebel.
- Das linke Seil war diagonal im Kabinenboden verlegt, führte zum Umlenkhebel und war dort am unteren Ende angebracht.
- Das rechte Seil war in der rechten Bordwand verlegt und führte zum oberen Hebelende.
- Am oberen Ende des Umlenkhebels war die Steuerstange angebracht, diese führte direkt zum Seitenruder.
- Der Einbau von Spannschlössern war nicht vorgesehen.

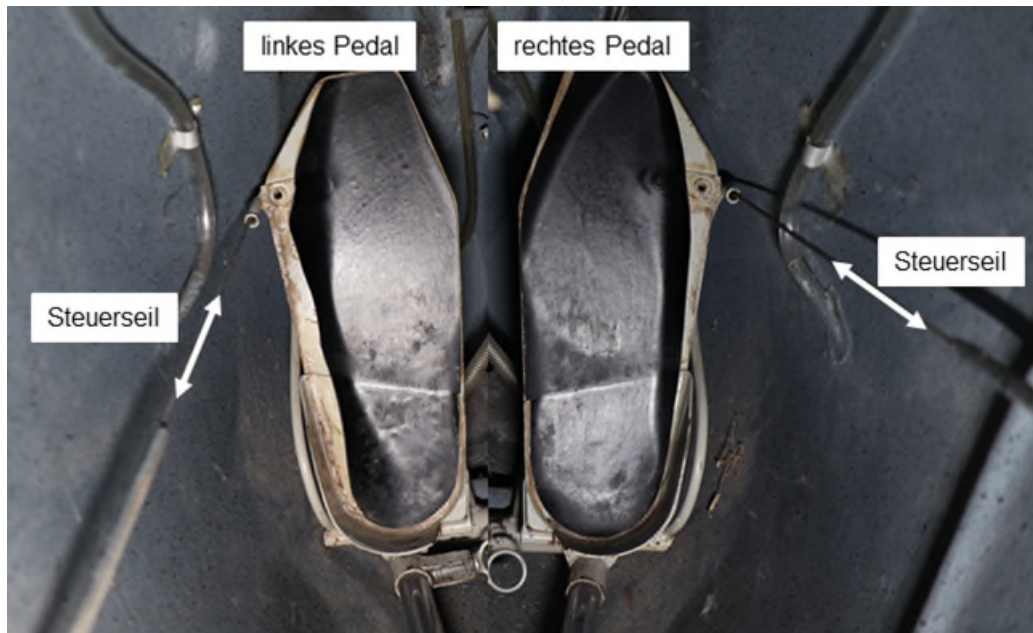
Abb. 6: Bildmontage aus 2 Einzelbildern der beiden Seitenrudderpedale eines Phoebus C

Im Rahmen der Unfalluntersuchung konnte der Aufbau der Steuerung, im Besonderen der Seitenrudersteuerung im Cockpitbereich, an einem Referenzsegelflugzeug, einem Phoebus C, nachvollzogen werden (Abb. 6 und 7). Im Falle des Lösens eines Steuerseiles fällt die Seitenrudersteuerung komplett aus.

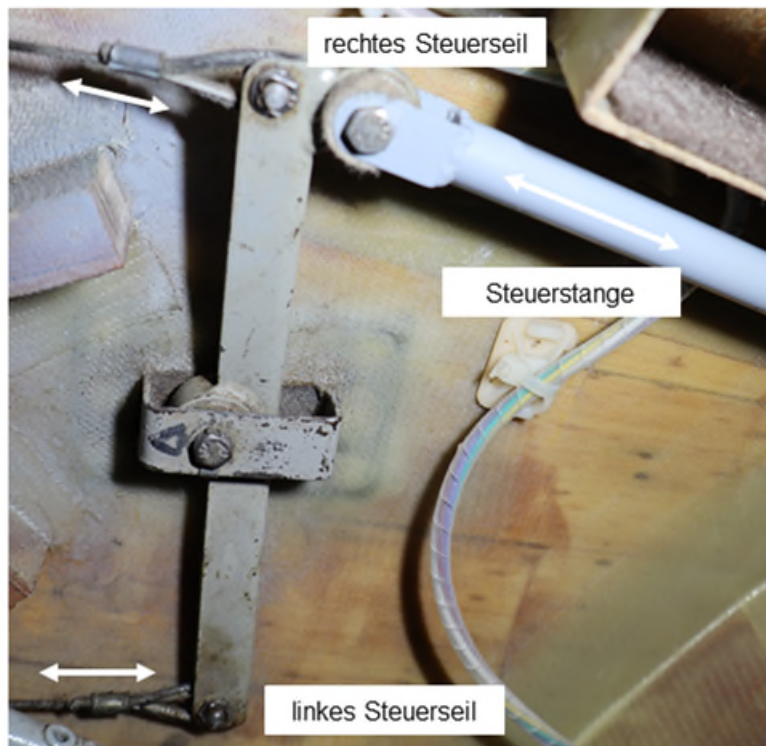
Abb. 7: Umlenkhebel mit Seilanschlüssen und Anschluss der Seitenruddersteuerstange

Der Umlenkhebel war hinter der Sitzschale an der rechten Bordwand verbaut.

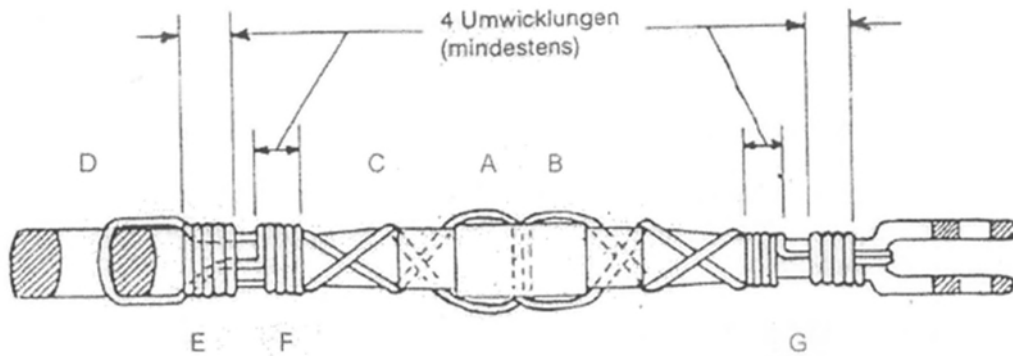
Abb. 7: Doppelte Sicherung (spiralförmig um die Mutter), diese Art galt für alle Spannschlossumwicklungen

Da sich die Spannschlossschrauben beim Drehen der Spannschlossmutter je nach Drehrichtung gleichmäßig nach innen bzw. außen bewegten, hatten die beiden Spannschlossschrauben am Spannschloss des rechten Seitenruderpedals nur mit ein bis zwei Gewindegängen Halt ineinander. Aufgrund der Zugbelastung beim Treten des Seitenruderpedals im Fluge hatte das Außengewinde der Spannschlossschraube mit dem härteren Material (Stahl) den Gewindegang aus der Spannschlossmutter mit dem weicheren Material (Messing) herausgerissen. Die geringe Einschraubtiefe führte zu einer geringen Tragfähigkeit, die auf Dauer nicht haltbar war. Durch die Trennung der Verbindung und den Bruch der Drahtsicherung war das Ansteuern des Seitenruders nicht mehr gegeben.

Laut Handbuch der Segelflugschule Oerlinghausen für die praktische Ausbildung von Zellenwarten für Holz- und Gemischtbauweise waren die Drahtsicherungen an Spannschlössern wie nachfolgend beschrieben anzubringen (Abb. 7):

- F. Nun wird die verbliebene Länge des gerade anliegenden Drahtes mindestens viermal um den Schaft gewickelt und ebenfalls abgeschnitten.*

Der gleiche Vorgang wird am gegenüberliegenden Ende des Spannschlusses durchgeführt.
