Untersuchungsbericht

Art des Ereignisses: Unfall
Datum: 18.05.2023
Ort: Verkehrslandeplatz Oldenburg-Hatten

Luftfahrzeug: Flugzeug
Hersteller: Piper Aircraft Corporation
Muster: PA-19

Personenschaden: Pilot leicht, Fluggast schwer verletzt
Sachschaden: Luftfahrzeug zerstört
Drittsschaden: Flurschaden
Aktenzeichen: BFU23-0328-3X

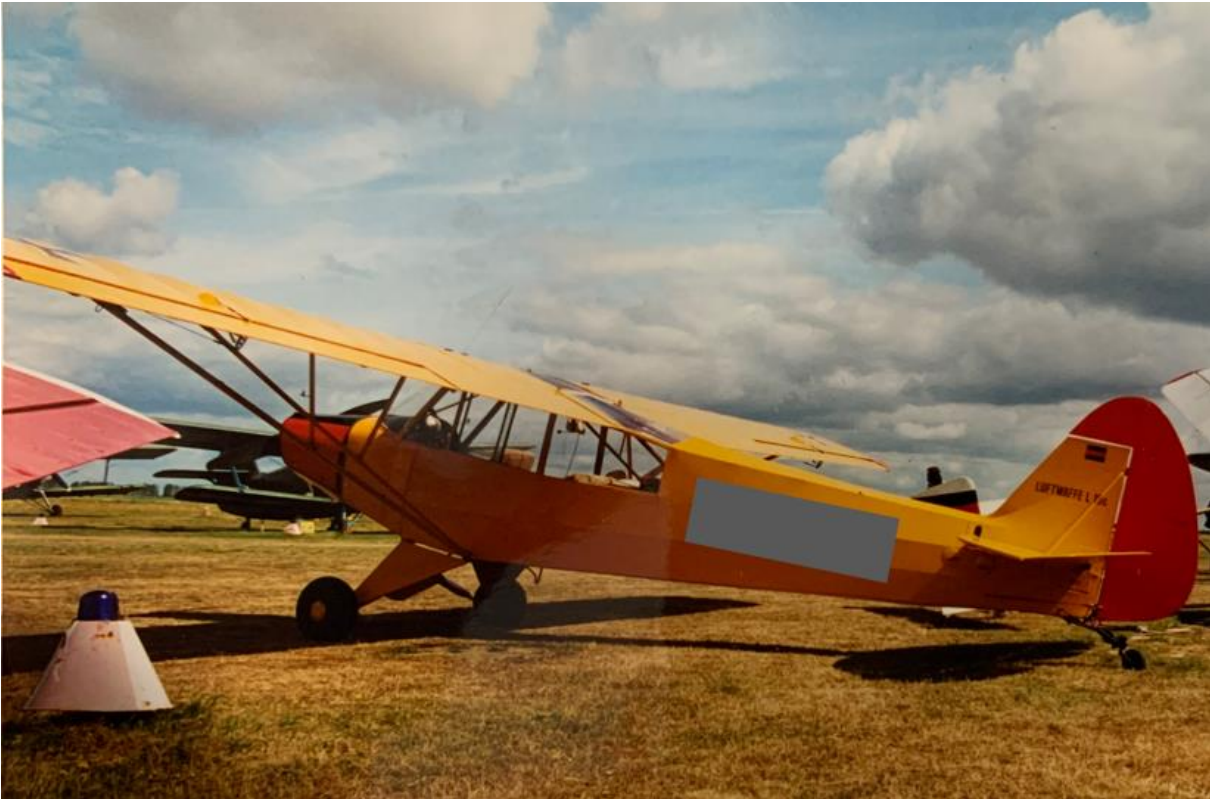
Abb. 1: Betroffenes Luftfahrzeug

Die PA-19 (Abb. 1) ist ein einmotoriges, doppelsitziges Flugzeug mit festem Spornradfahrwerk. Der Schulterdecker verfügt über eine geschlossene Kabine mit hintereinander angeordneten Sitzen. Die Steuerung kann sowohl vom vorderen als auch vom hinteren Sitz aus bedient werden. Zum Starten muss der Propeller von einer zweiten Person angerissen werden.
