Untersuchungsbericht

3X144-0/08
Mai 2009

Art des Ereignisses: Unfall
Datum: 19. September 2008
Ort: Flugplatz Eggersdorf
Luftfahrzeug: Ultraleichtflugzeug
Hersteller / Muster: Comco / C42 B
Personenschaden: zwei Personen tödlich verletzt
Sachschaden: Luftfahrzeug zerstört
Drittsschaden: keiner
Informationsquelle: Untersuchung durch BFU

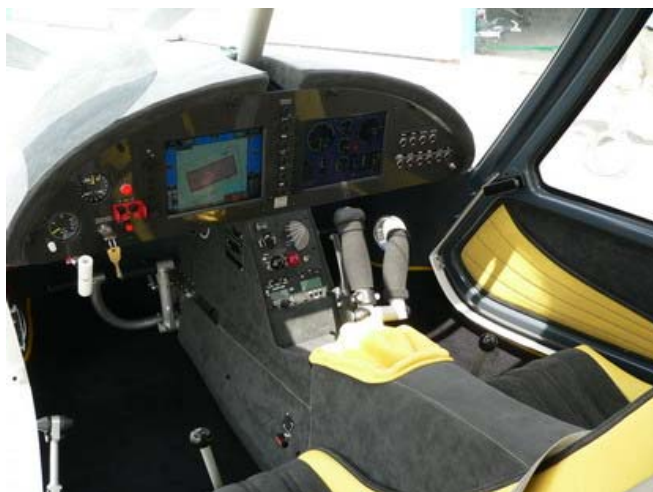
Werksfoto Comco Ikarus GmbH

Der Ikarus C42 ist ein doppelsitziges, aerodynamisch gesteuertes Ultraleichtflugzeug mit festem Bugradfahrwerk. Der Schulterdecker verfügt über eine geschlossene Kabine mit nebeneinander angeordneten Sitzen. Zur Steuerung des UL befindet sich zentral angeordnet ein Steuerknüppel zwischen den beiden Sitzen im Cockpit. Die Triebwerksleistung wird über Bedienelemente reguliert, die sich an der Vorderkante der Sitze befinden.

Hersteller: Comco Ikarus GmbH
 Muster: Ikarus C42 B
 Werknummer: 0304-6541
 Baujahr: 2003
 MTOW: 472,5 kg
 Gesamtflugzeit: 2 540 Stunden
 Triebwerk: Rotax 912 UL
 Werknummer: 4.405.481
 Motorbetriebszeit: 2 540 Stunden
