Untersuchungsbericht

5X001-0/07
März 2007

Art des Ereignisses:	Schwere Störung
Datum:	18. Januar 2007
Ort:	Warteschleife nahe Frankfurt/Main
Luftfahrzeug:	Flugzeug
Hersteller / Muster:	British Aerospace / BAe 146
Personenschaden:	ohne Verletzte
Sachschaden:	Luftfahrzeug nicht beschädigt
Drittschaden:	keiner
Informationsquelle:	Untersuchung durch BFU

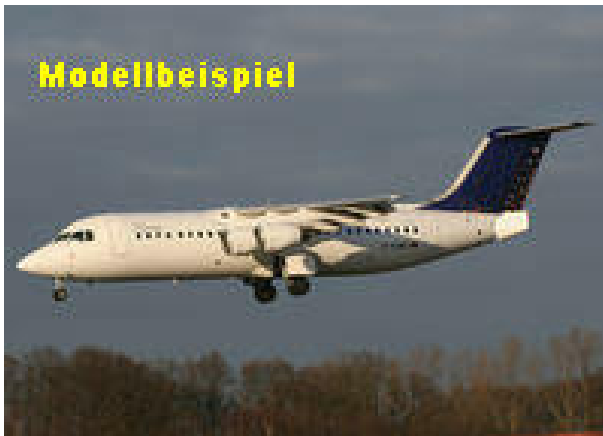
Die von British Aerospace hergestellte BAe 146-300 ist ein Hochdecker mit bis zu 130 Passagiersitzen. Dieses Modell ist weltweit seit 1987 als Transportflugzeug im Einsatz.
