Jahresbericht 2002

V 163
April 2003

Unfälle und schwere Störungen beim Betrieb ziviler Luftfahrzeuge

Bundesstelle für
Flugunfalluntersuchung

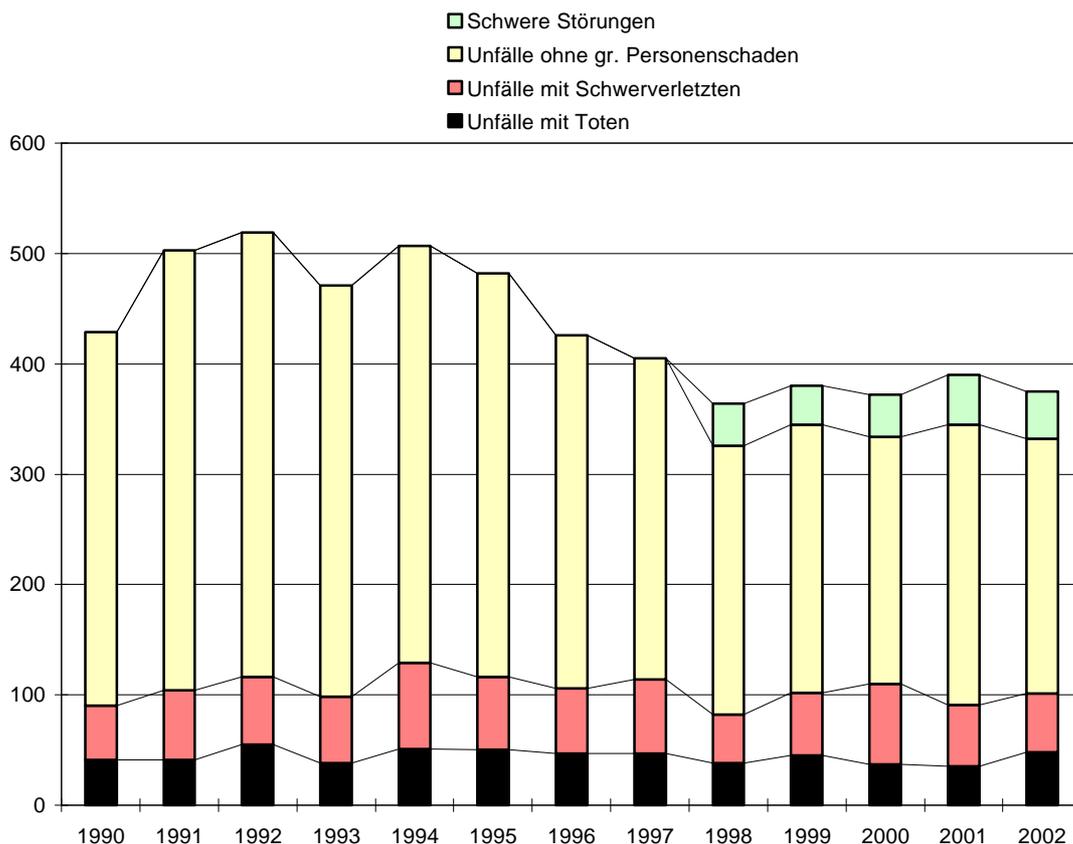
Unfälle und schwere Störungen beim Betrieb ziviler Luftfahrzeuge

Gesamt	1990	1991	1992	1993	1994	1995	1996	1997	1998	1999	2000	2001	2002
Unfälle und schwere Störungen	429	503	519	471	507	482	426	405	364	380	372	391	381
Schwere Störungen	-	-	-	-	-	-	-	-	38	35	38	45	44
Unfälle	429	503	519	471	507	482	426	405	326	345	334	346	337
Unfälle mit Schwerverletzten	49	63	61	60	78	66	59	67	44	57	73	56	53
Personen schwer verletzt	70	95	91	135	108	91	78	88	66	70	94	79	76
Unfälle mit Toten	41	41	55	38	51	50	47	47	38	45	37	35	52
Personen tödlich verletzt	62	106	105	78	95	84	99	77	62	87	77	177	148

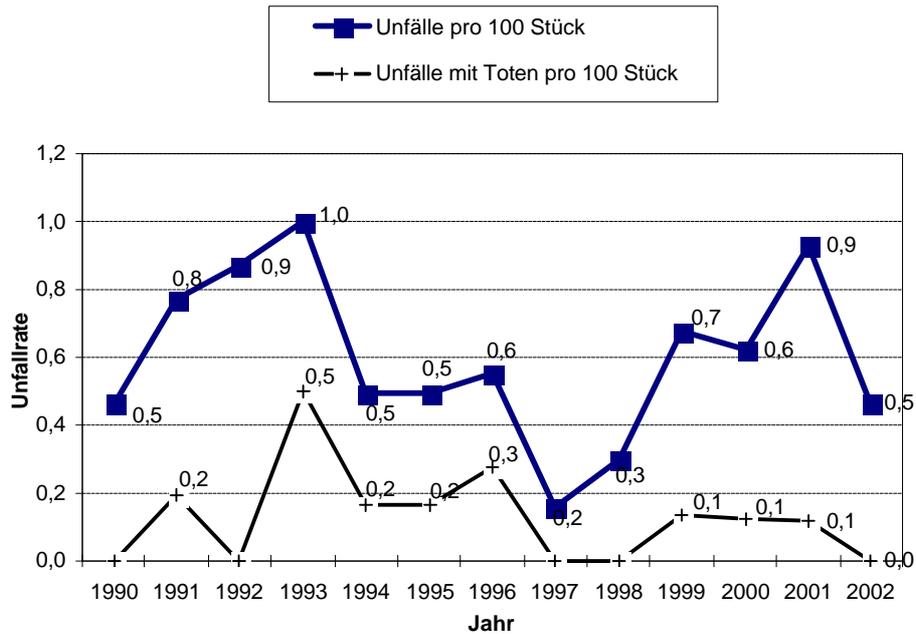
Unfallrate in Deutschland zugelassener Flugzeuge über 5,7 t

Mit den vom Luftfahrt-Bundesamt zur Verfügung gestellten Stückzahlen der in Deutschland zugelassenen Luftfahrzeuge können die Unfallraten wie folgt dargestellt werden.

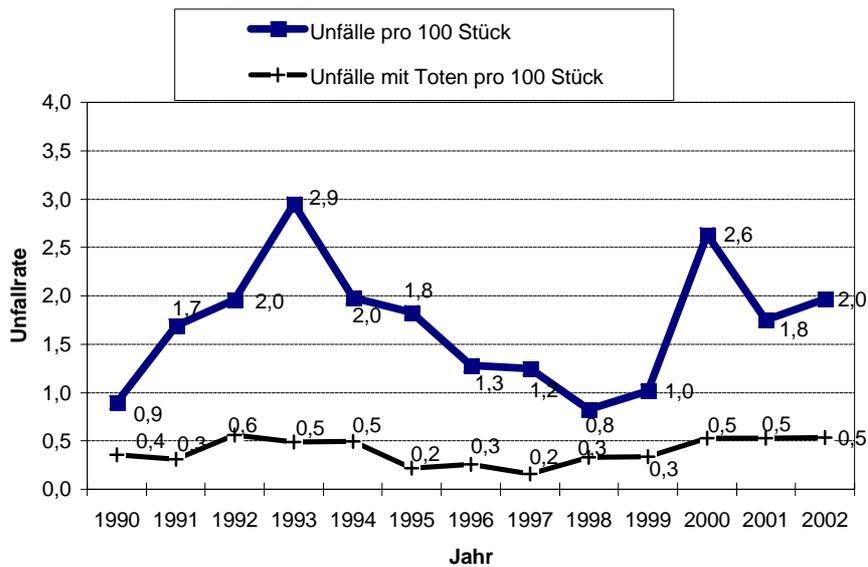
Unfallrate in Deutschland zugelassener Flugzeuge zwischen 2,0 und 5,7 t

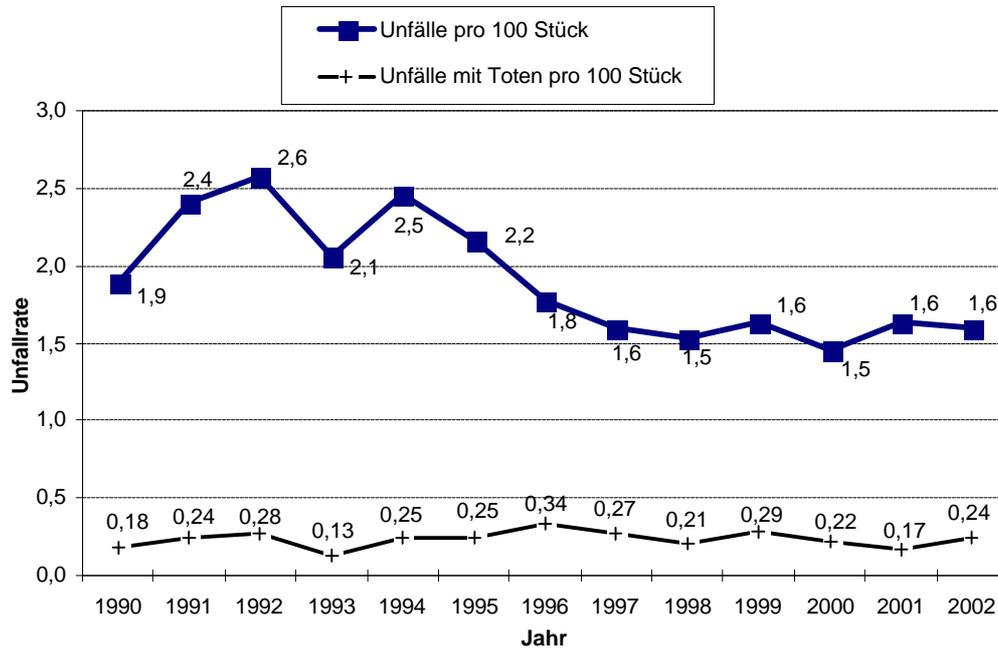
Unfallrate in Deutschland zugelassener Flugzeuge unter 2,0 t

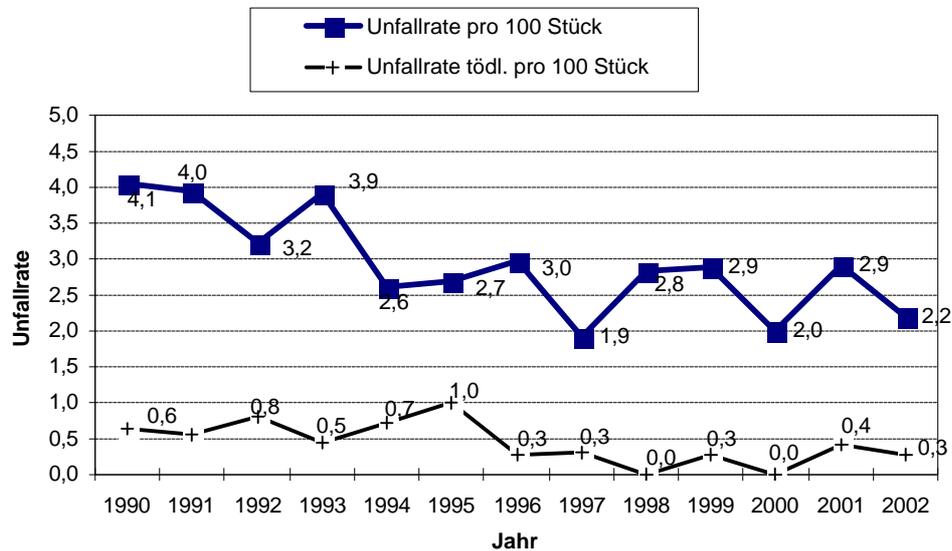
Unfallrate der in Deutschland zugelassenen Hubschrauber

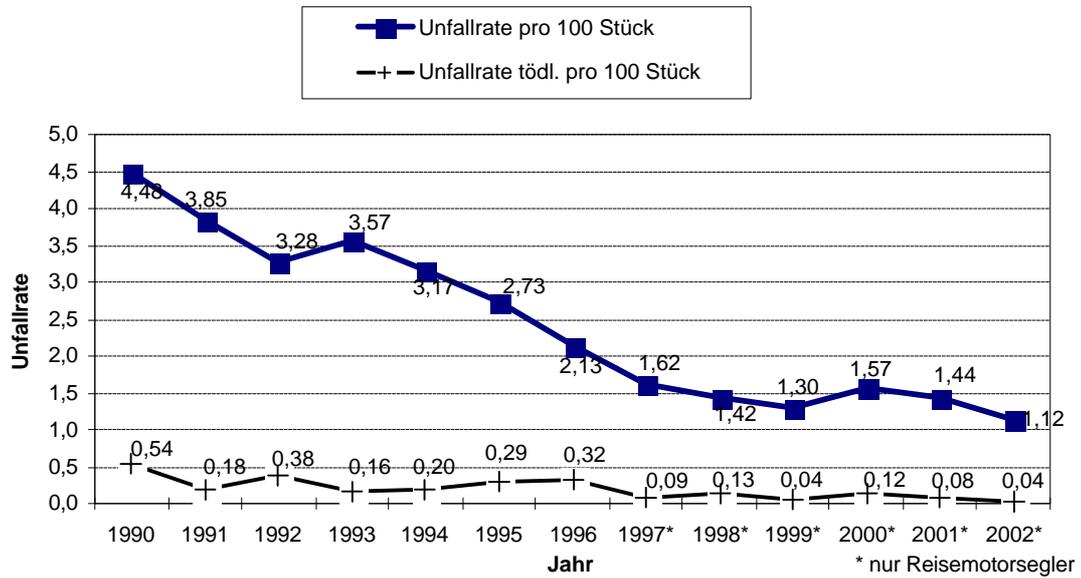
Unfallrate der in Deutschland zugelassenen Motorsegler

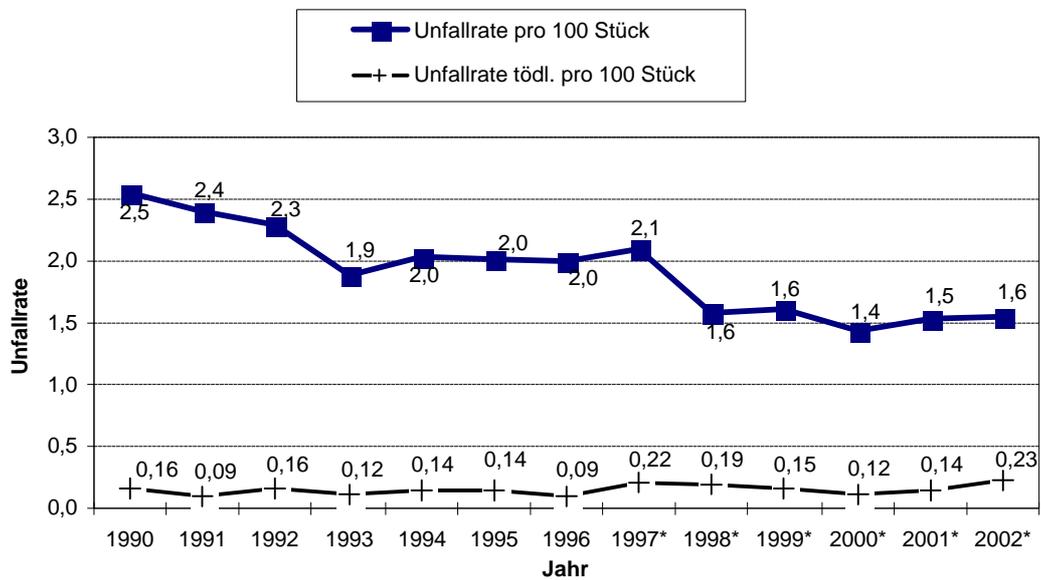
Unfallrate mit in Deutschland zugelassenen Segelflugzeugen

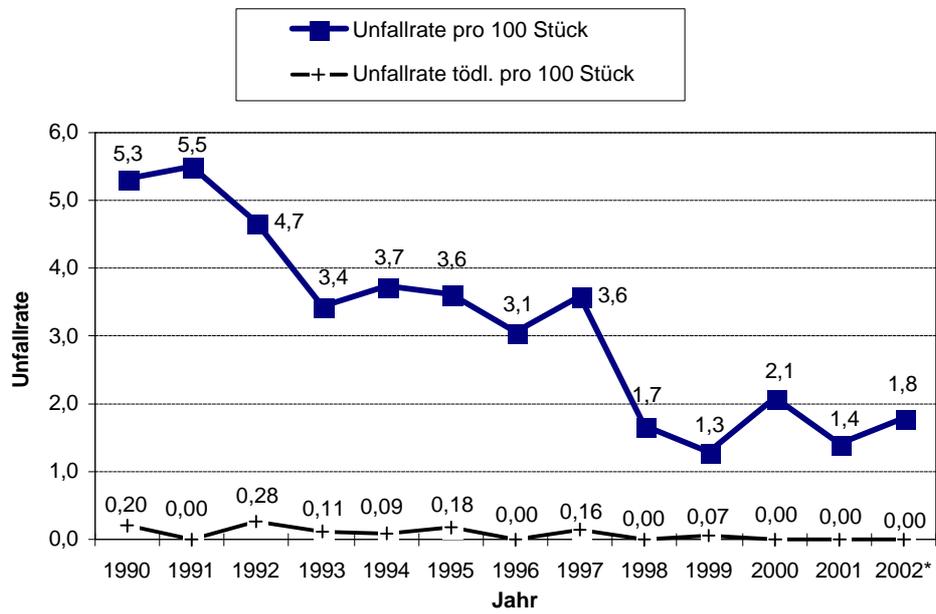
Unfallrate der in Deutschland zugelassenen Freifallone

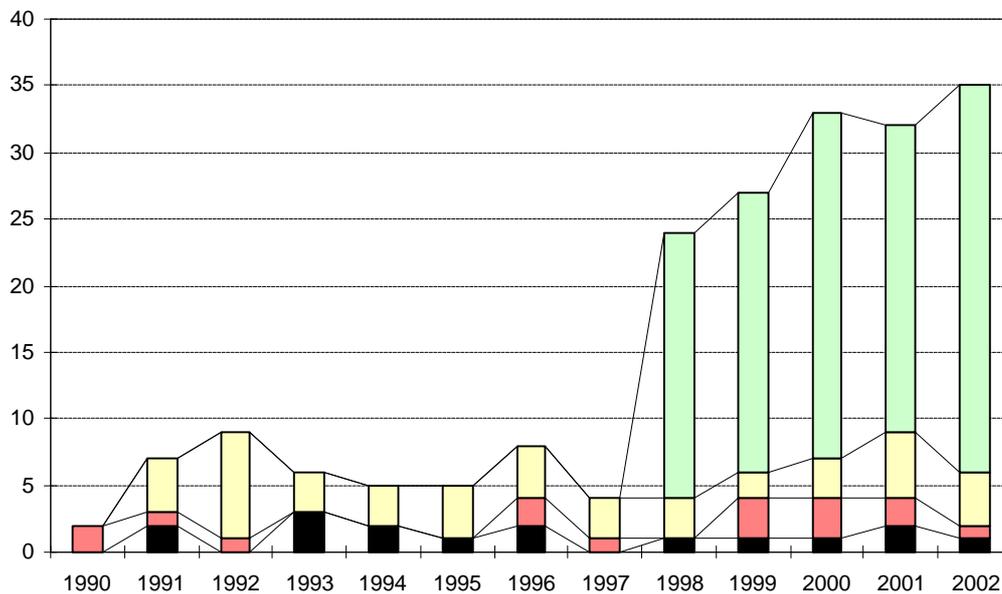
Unfälle und schwere Störungen mit Flugzeugen MTOW über 5,7 t

- Schwere Störungen
- Unfälle ohne gr. Personenschaden
- Unfälle mit Schwerverletzten
- Unfälle mit Toten

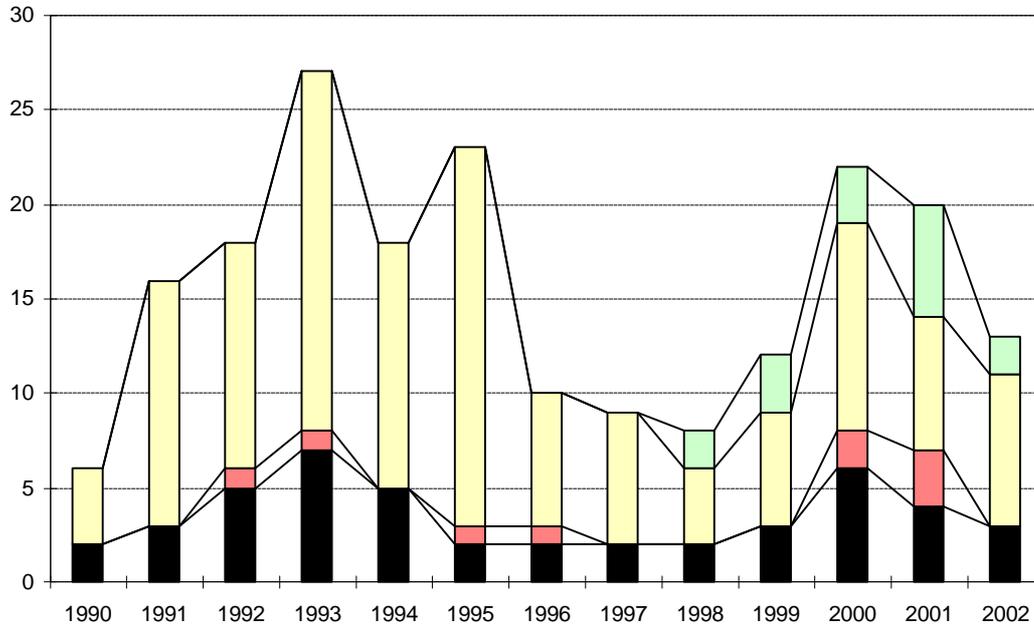
Unfälle und schwere Störungen mit Flugzeugen MTOW zwischen 2,0 und 5,7 t

- Schwere Störungen
- Unfälle ohne gr. Personenschaden
- Unfälle mit Schwerverletzten
- Unfälle mit Toten

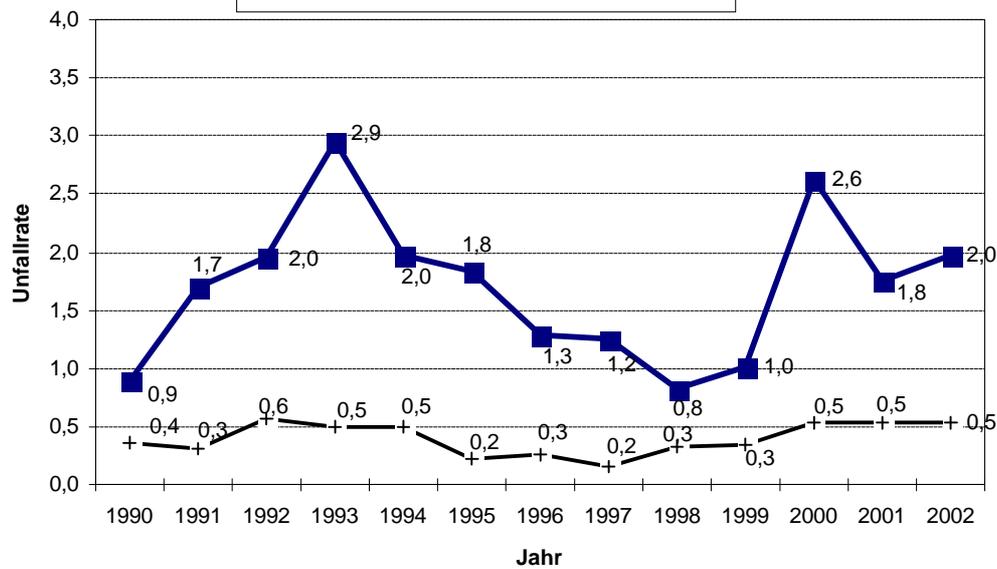
Unfallrate in Deutschland zugelassener Flugzeuge zwischen 2,0 und 5,7 t

- Unfälle pro 100 Stück
- + Unfälle mit Toten pro 100 Stück

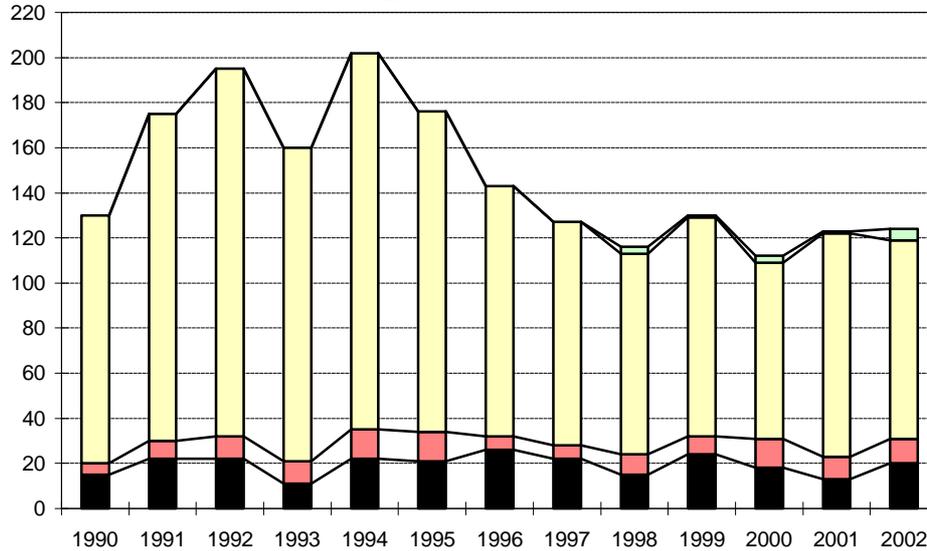
Unfälle und schwere Störungen mit Flugzeugen MTOW unter 2,0 t

- Schwere Störungen
- Unfälle ohne gr. Personenschaden
- Unfälle mit Schwerverletzten
- Unfälle mit Toten

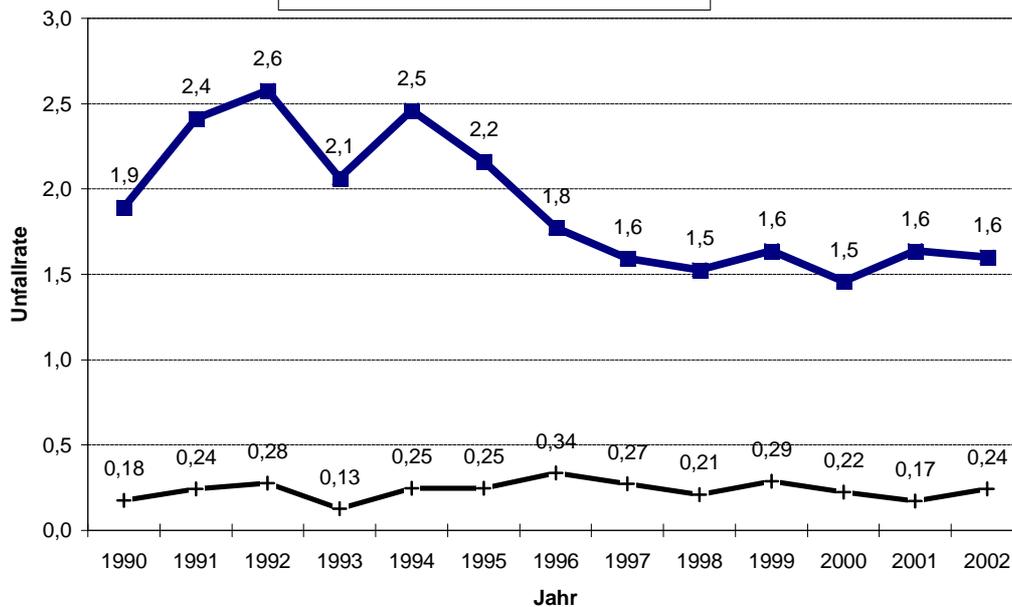
Unfallrate in Deutschland zugelassener Flugzeuge unter 2,0 t

- Unfälle pro 100 Stück
- + Unfälle mit Toten pro 100 Stück

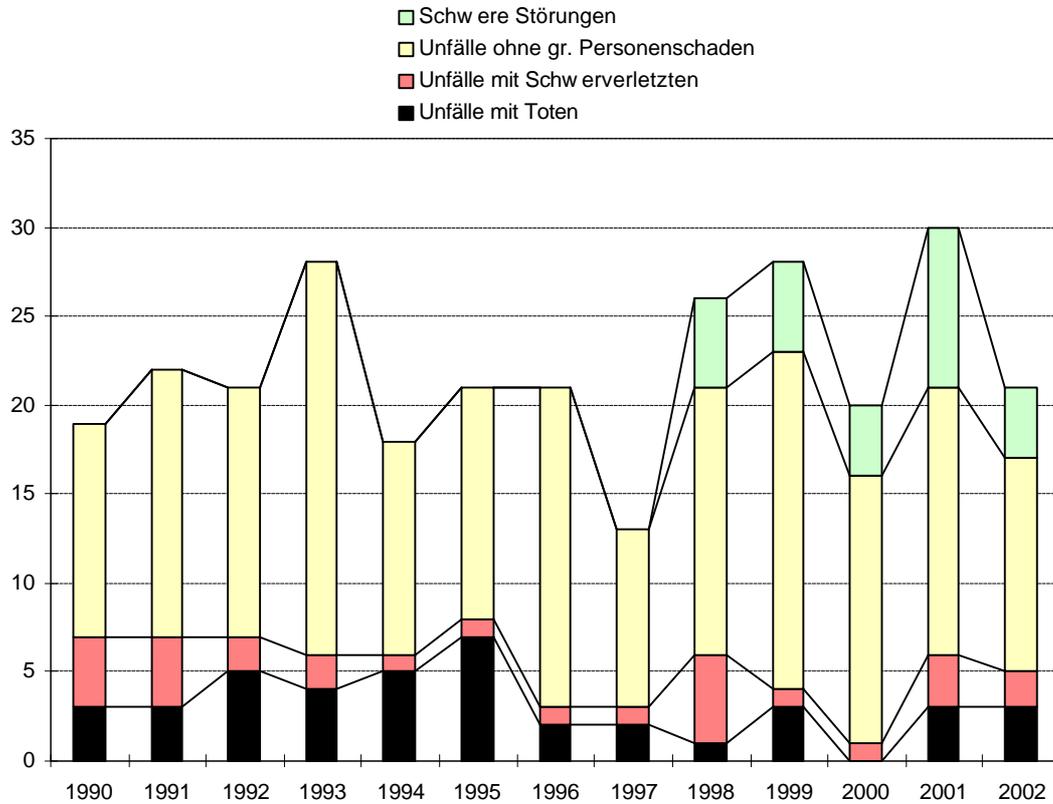
Unfälle und schwere Störungen mit Hubschraubern

Hubschrauber	90	91	92	93	94	95	96	97	98	99	00	01	02
Unfälle und schwere Störungen	19	22	21	28	18	21	21	13	26	28	20	30	21
Schwere Störungen	-	-	-	-	-	-	-	-	5	5	4	9	4
Unfälle	19	22	21	28	18	21	21	13	21	23	16	21	17
Unfälle mit Schwerverletzten	4	4	2	2	1	1	1	1	5	1	1	3	2
Personen schwer verletzt	8	7	7	9	5	6	2	2	11	2	1	6	5
Unfälle mit Toten	3	3	5	4	5	7	2	2	1	4	0	3	3
Personen tödlich verletzt	3	5	14	7	8	15	8	2	1	8	0	3	5

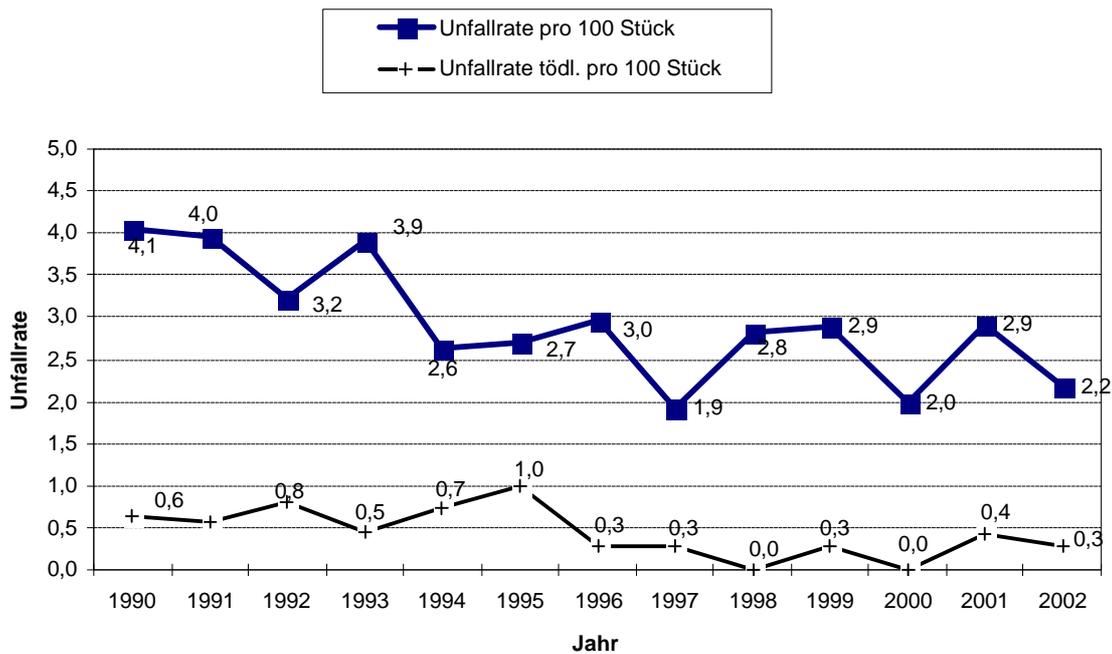
Unfallrate der in Deutschland zugelassenen Hubschrauber

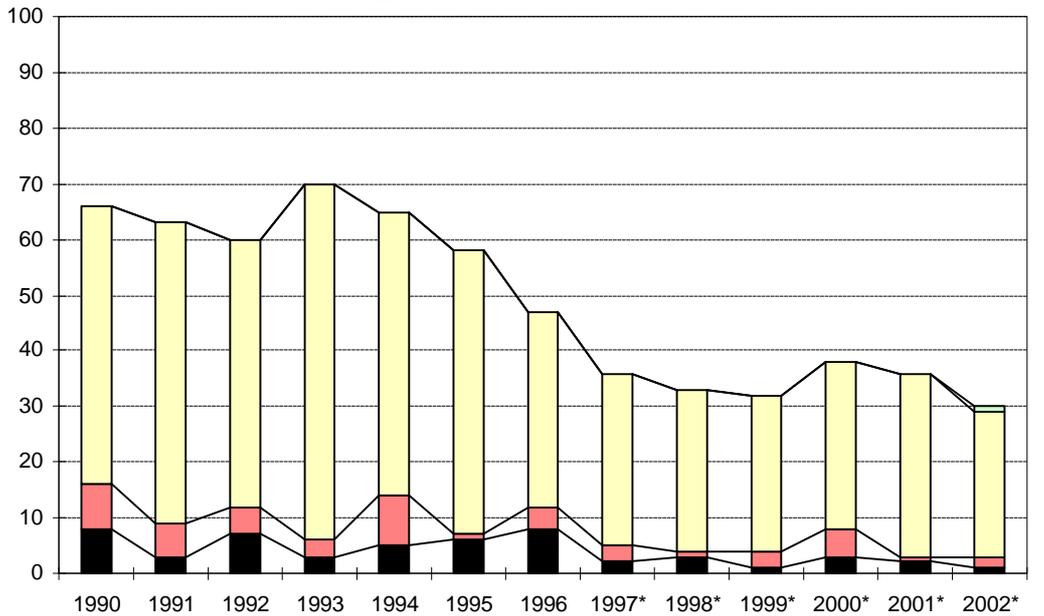
Unfälle mit Motorseglern

- Schwere Störungen
- Unfälle ohne gr. Personenschaden
- Unfälle mit Schwerverletzten
- Unfälle mit Toten

* nur Reisemotorsegler

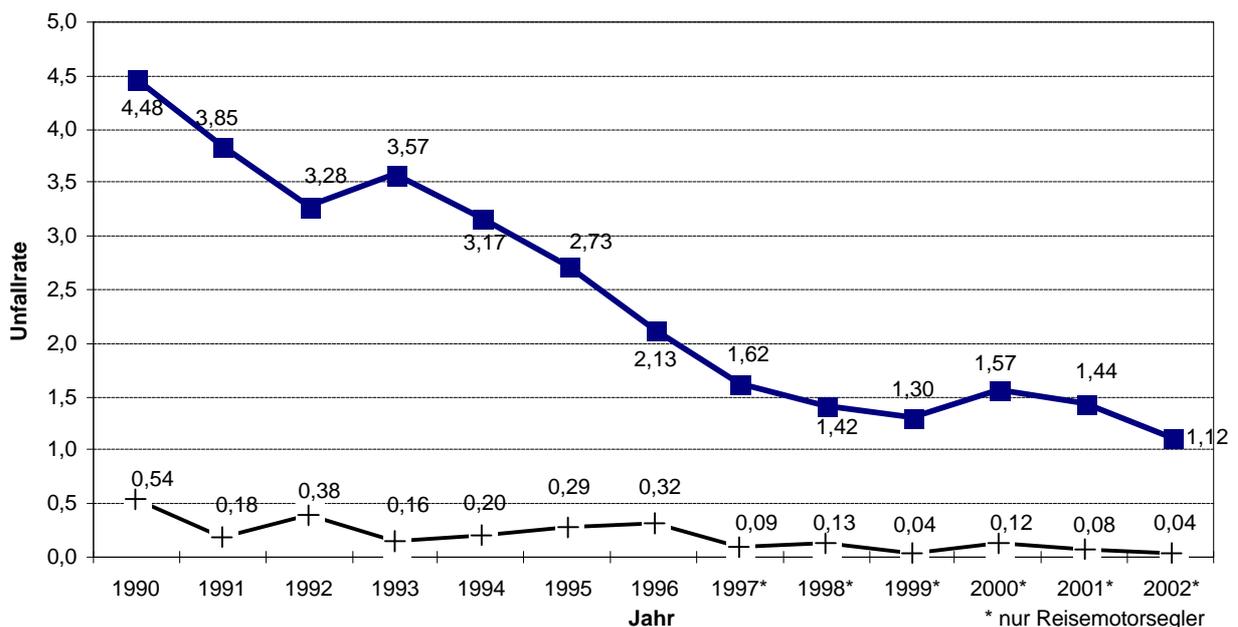
Unfallrate der in Deutschland zugelassenen Motorsegler

- Unfallrate pro 100 Stück
- +— Unfallrate tödl. pro 100 Stück

* nur Reisemotorsegler

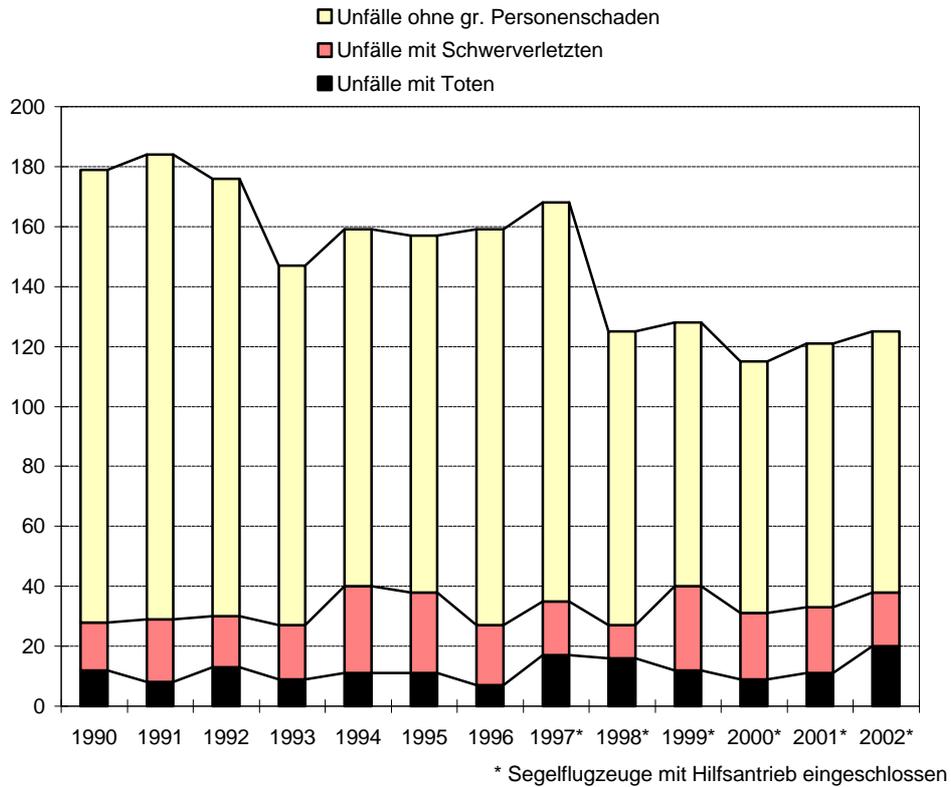
Unfälle mit Segelflugzeugen

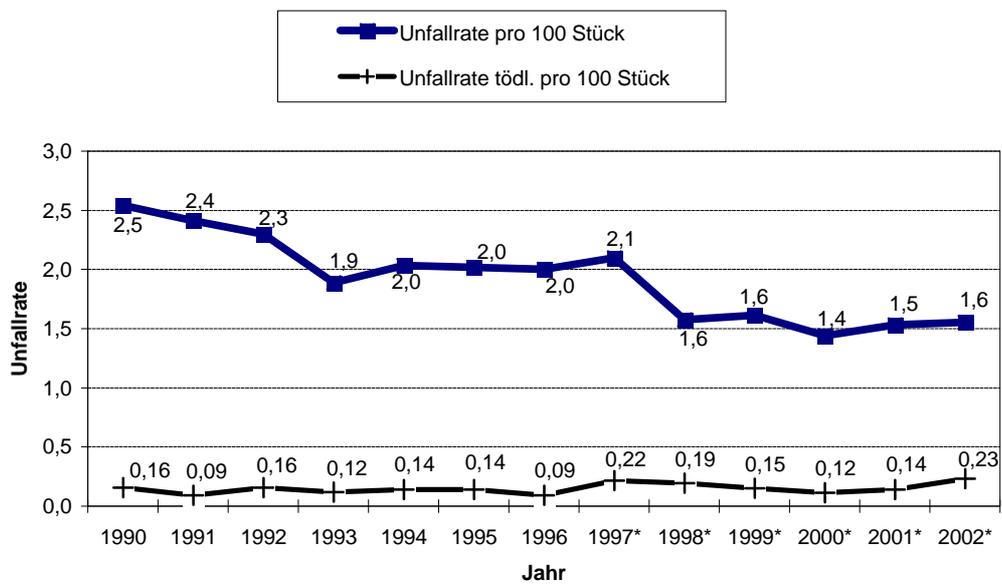
Unfallrate mit in Deutschland zugelassenen Segelflugzeugen

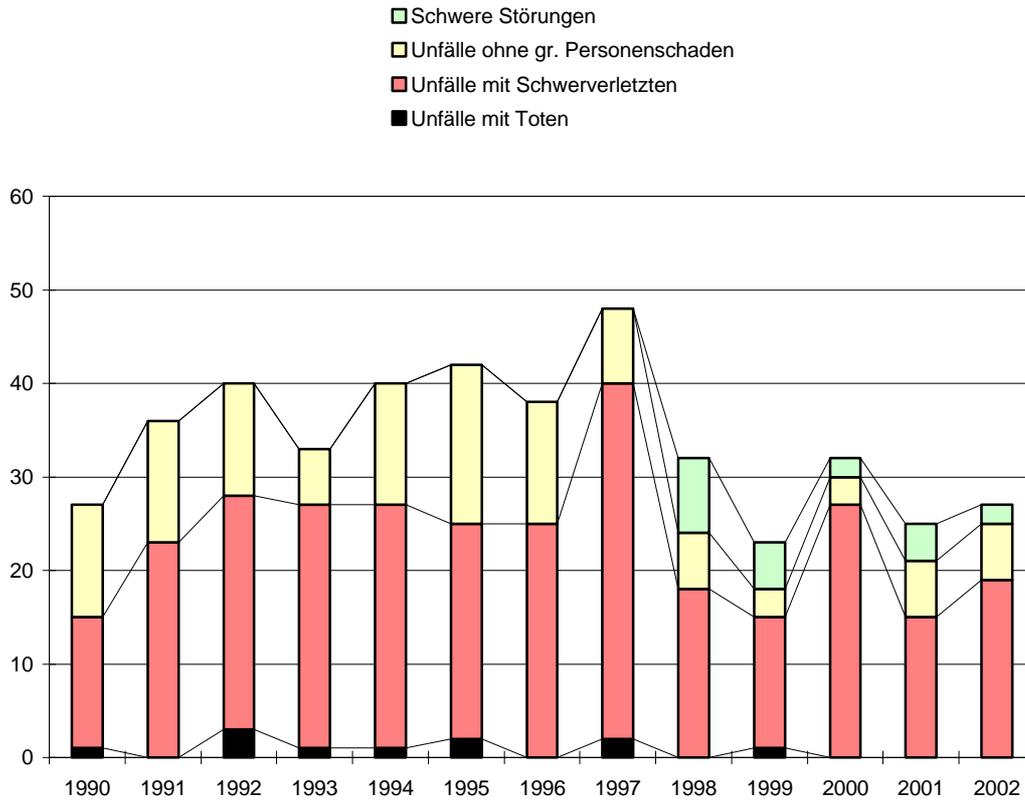
Unfälle und schwere Störungen mit Freiballonen

Freiballone	90	91	92	93	94	95	96	97	98	99	00	01	02
Unfälle und schwere Störungen	27	36	40	33	40	42	38	48	32	23	32	25	27
Schwere Störungen	-	-	-	-	-	-	-	-	8	5	2	4	2
Unfälle	27	36	40	33	40	42	38	48	24	18	30	21	25
Unfälle mit Schwerverletzten	14	23	25	26	26	23	25	38	18	14	27	15	19
Personen schwer verletzt	21	28	33	32	33	28	26	47	20	16	28	16	26
Unfälle mit Toten	1	0	3	1	1	2	0	2	0	1	0	0	0
Personen tödl. verletzt	1	0	4	1	3	3	0	5	0	4	0	0	0

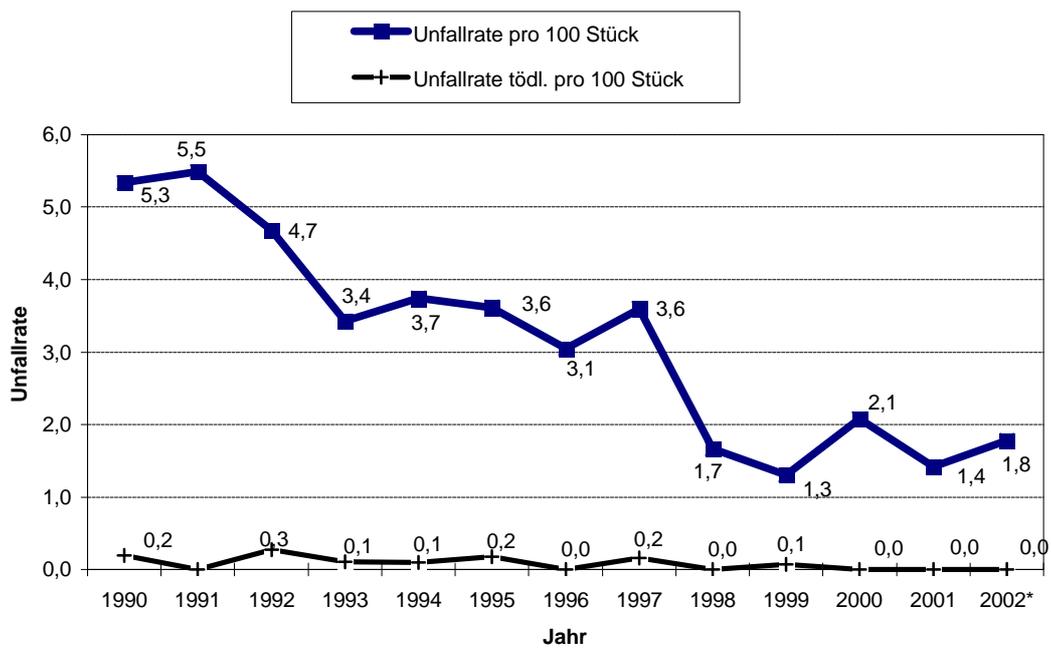
Unfallrate der in Deutschland zugelassenen Freiballone
