Flugunfalluntersuchungsstelle beim Luftfahrt-Bundesamt

FLUGUNFÄLLE

zivil zugelassenen Hubschraubern

von 1973 bis 1992

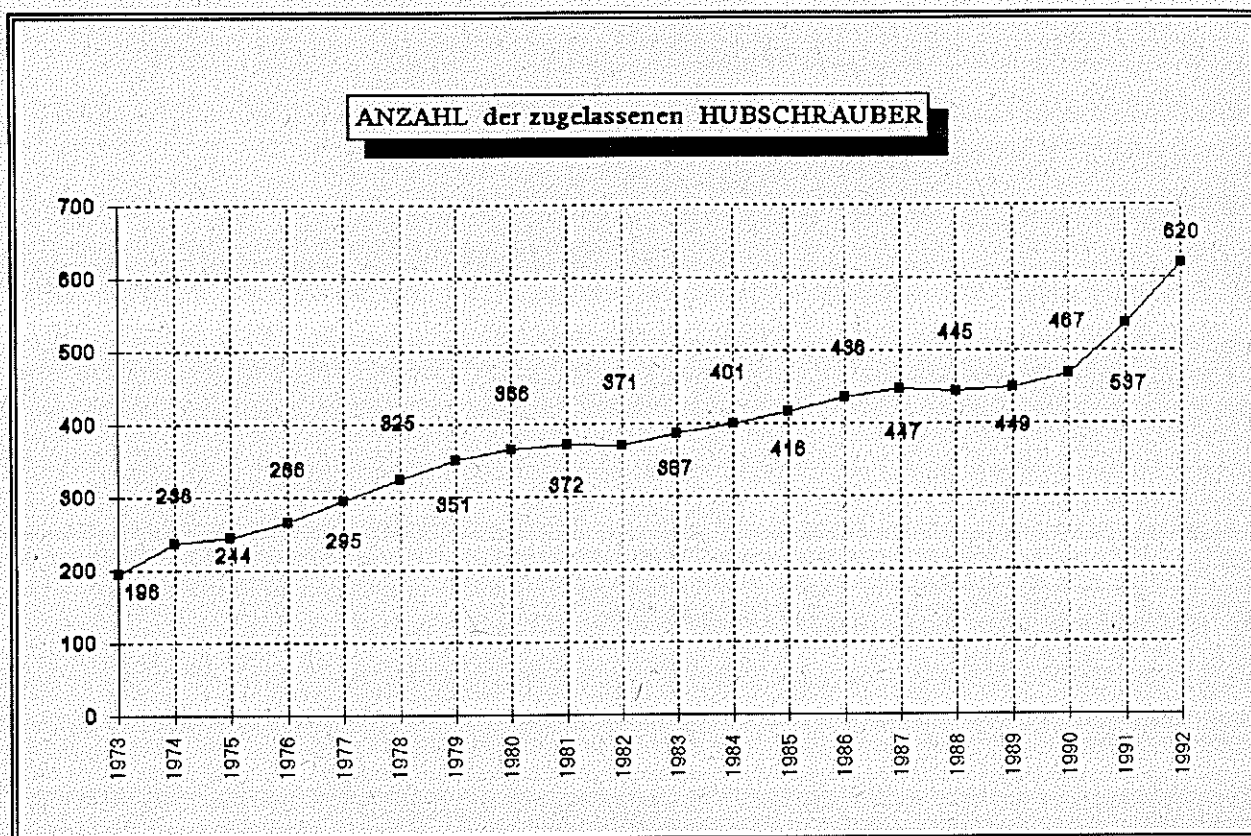
Abb. 1

Das folgende Diagramm zeigt die **Entwicklung der Zulassungszahlen** der in der Bundesrepublik Deutschland zum Verkehr zugelassenen Hubschrauber.

Die Kurve zeigt die stetige **Aufwärtsentwicklung** und dokumentiert die steigende Bedeutung des Hubschraubers. Im Schnitt der 20 Jahre ergibt sich eine jährliche **Steigerungsrate** von rd. 6% bei den Zulassungszahlen.

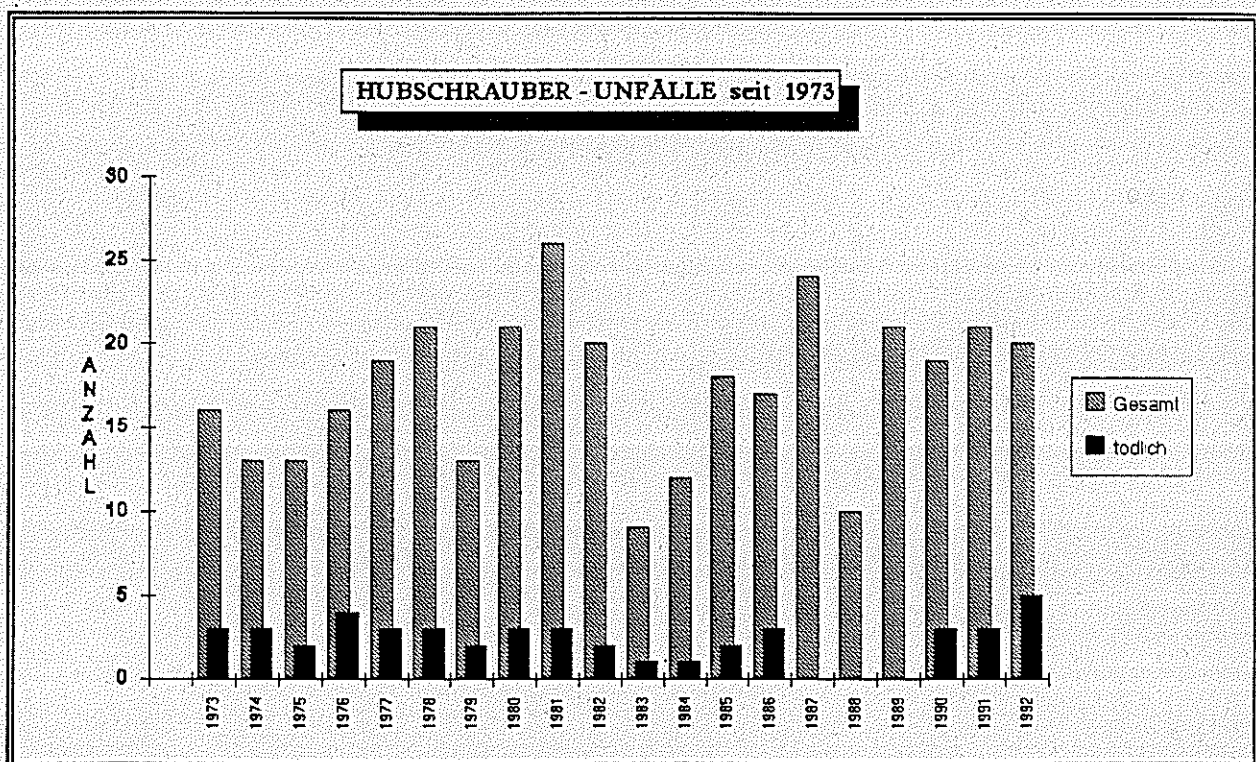
Abb. 5

Das nachfolgende Diagramm zeigt das jährliche Unfallgeschehen auf, wobei der Anteil der tödlichen Unfälle schwarz gekennzeichnet ist.

Über den Zeitraum von 20 Jahren ergibt sich, daß von **349 Unfällen 46 Unfälle tödlich** endeten, woraus sich ein **Anteil von knapp 13 %** tödlicher Unfälle am Gesamtunfallgeschehen ergibt. Dabei wurden 95 Menschen tödlich verletzt.

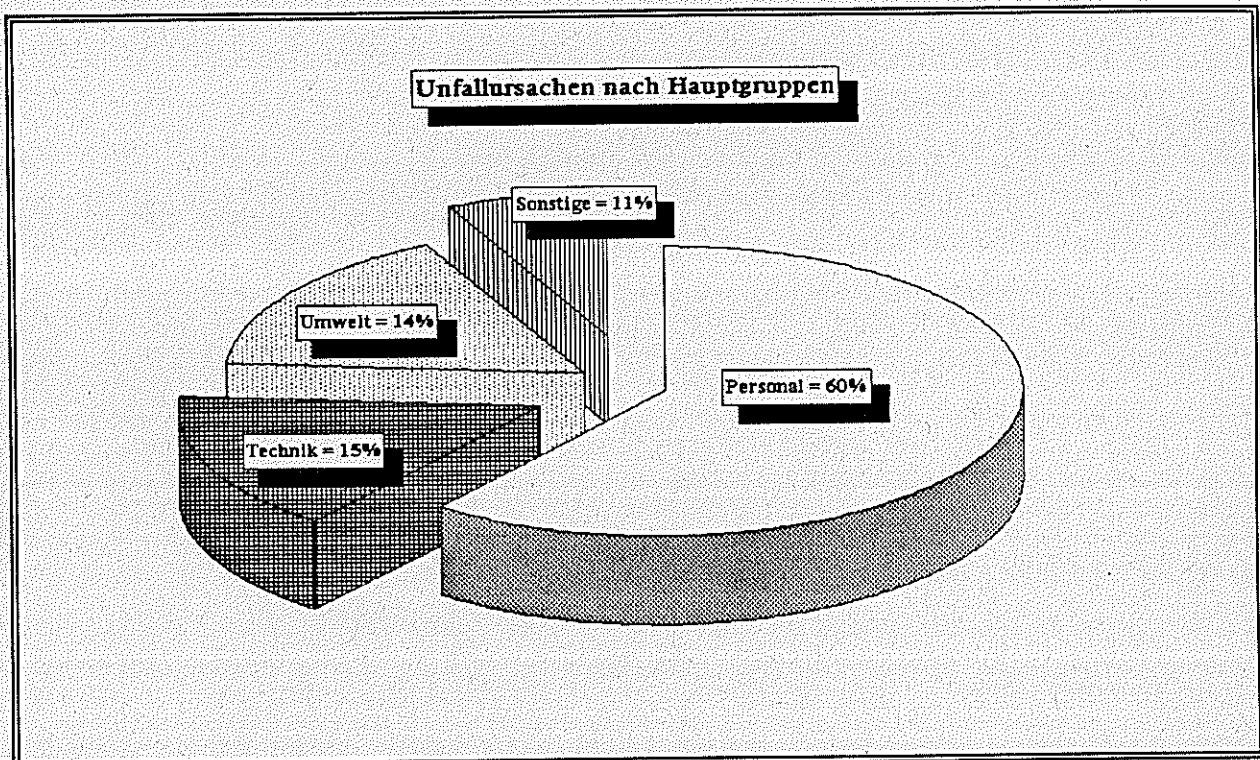
Abb. 7

Die grafische Darstellung zeigt die Verteilung der Unfallursachen auf die verschiedenen Hauptgruppen:

Eine besondere Auffälligkeit, auf die in einem späteren Kapitel noch ausführlicher eingegangen wird, ist der hohe Anteil der **Geländebeschaffenheit** am Unfallgeschehen. Sie findet ihre Erklärung in den außergewöhnlichen Flugeigenschaften des Hubschraubers, der einen Einsatz in fast jedem Gelände ermöglicht. Leider gehören Berührungen mit nicht, oder nicht rechtzeitig erkannten, manchmal auch versteckten und nicht rechtzeitig erkennbaren Hindernissen, zu den besonders häufigen Unfallabläufen.

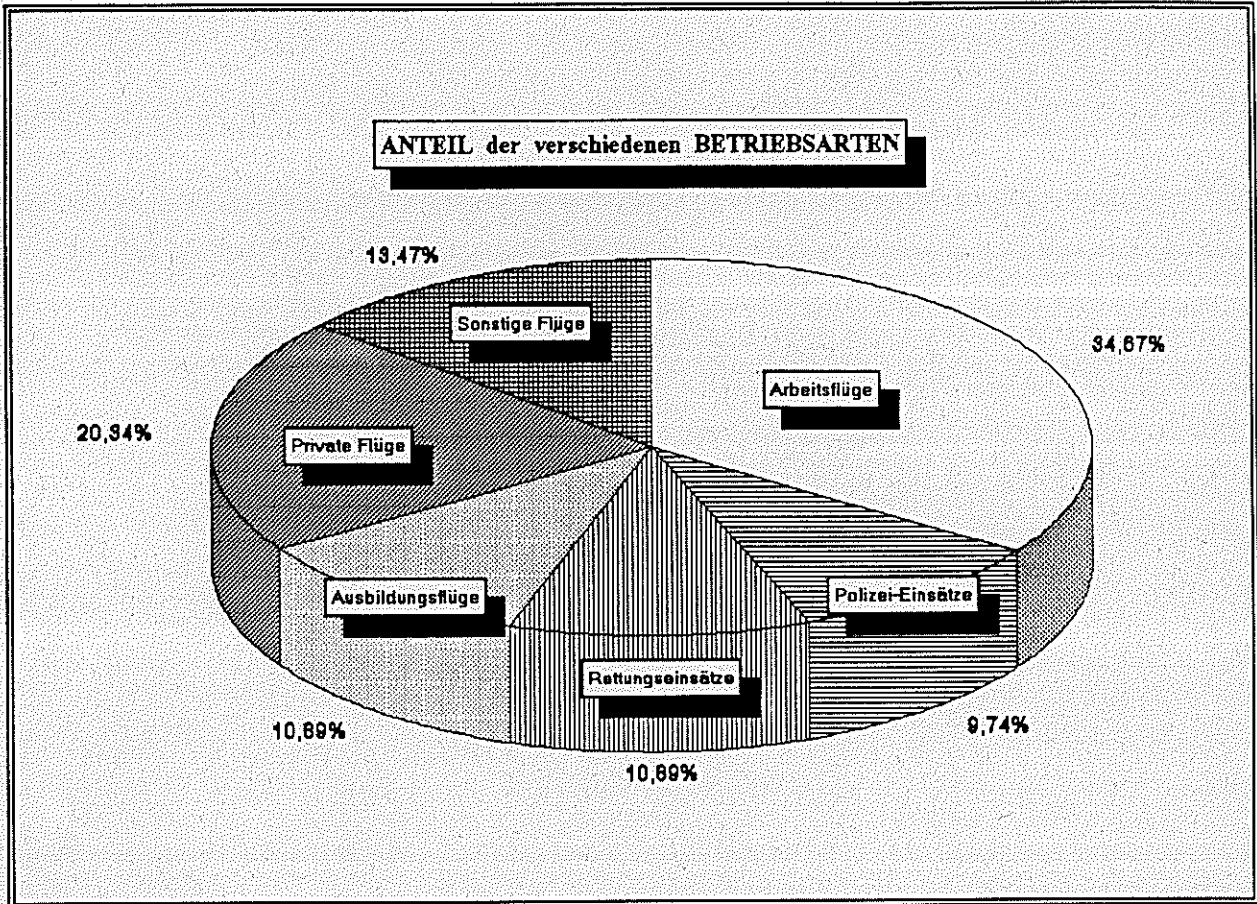
Abb. 9

Das Unfallgeschehen verteilt sich wie folgt auf die verschiedenen Betriebsarten:

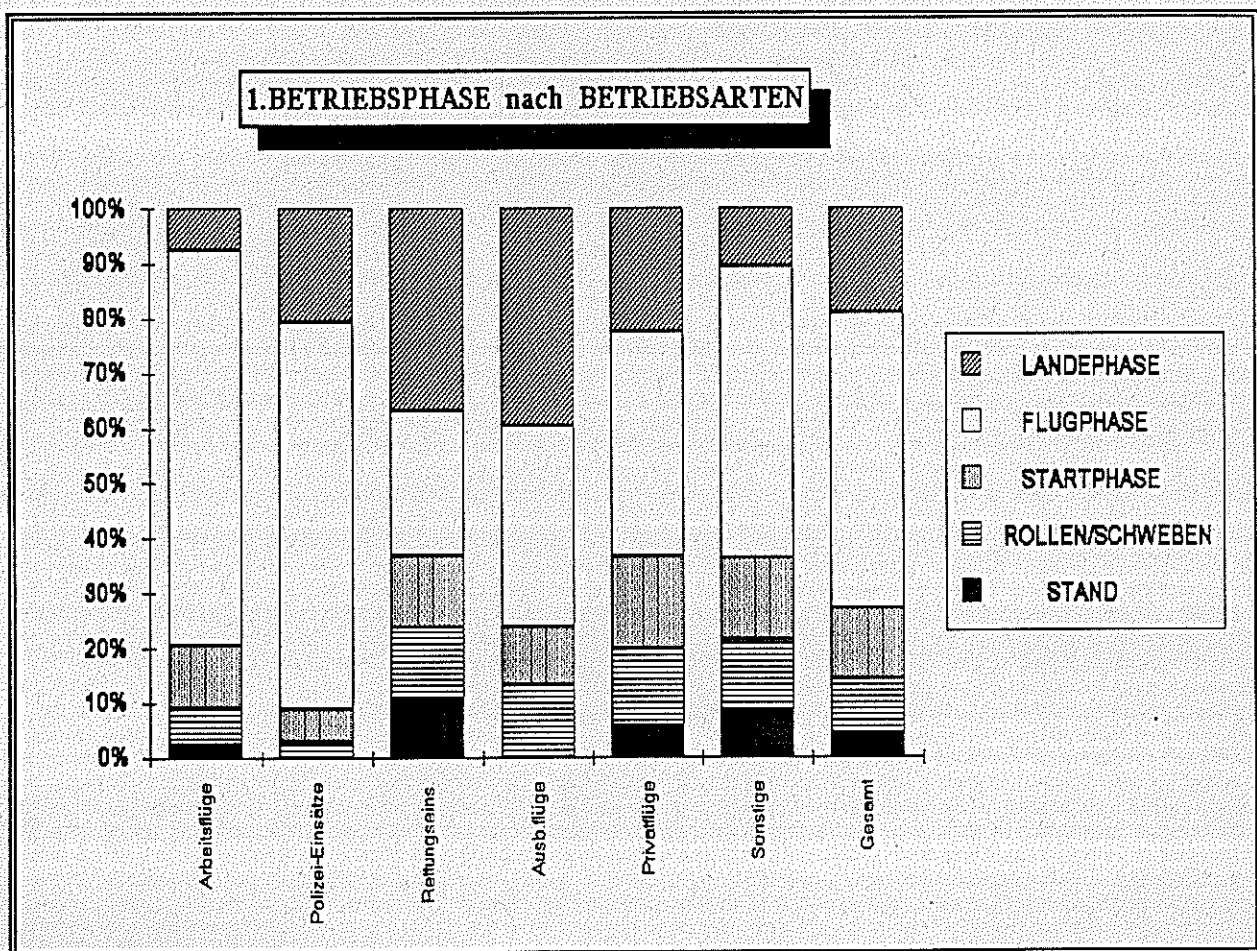
Abb. 11

Die nachfolgende Tabelle und das dazugehörige Diagramm veranschaulichen sehr gut in welchen Betriebsphasen die Unfälle der verschiedenen Betriebsarten eingeleitet wurden.

- * Unfälle bei *Rettungseinsätzen* in der *Landephase* lassen sich durch Hindernisberührungen im Landeanflug, bzw. bei der Landung an unbekanntem und unerkundeten Notfallorten erklären.
- * Unfälle bei *Arbeitsflügen* treten häufig in der *Flugphase* auf und können durch die speziellen Risiken bodennaher Flugmanöver bei niedriger Geschwindigkeit und gleichzeitig voller Ausnutzung der Leistungsfähigkeit des Hubschraubers erklärt werden.
- * Unfälle bei *Privatflügen* ereigneten sich häufig in der *Flugphase*, aber Unfälle bei *Start und Landung* sind auch nicht selten.

Erklärungen für die unterschiedlichen Strukturen finden sich in den unterschiedlichen Flugprofilen der verschiedenen Betriebsarten.
