# Untersuchungsbericht

3X280-0/99  
Februar 2001

Art des Ereignisses:	Unfall
Datum:	24. November 1999
Ort:	nahe Basepohl
Luffahrzeug:	Hubschrauber
Hersteller / Muster:	Eurocopter Deutschland GmbH EC 135
Personenschaden:	3 Tote, 1 Person schwer verletzt
Sachschaden:	Luffahrzeug zerstört
Drittschaden:	Waldschaden

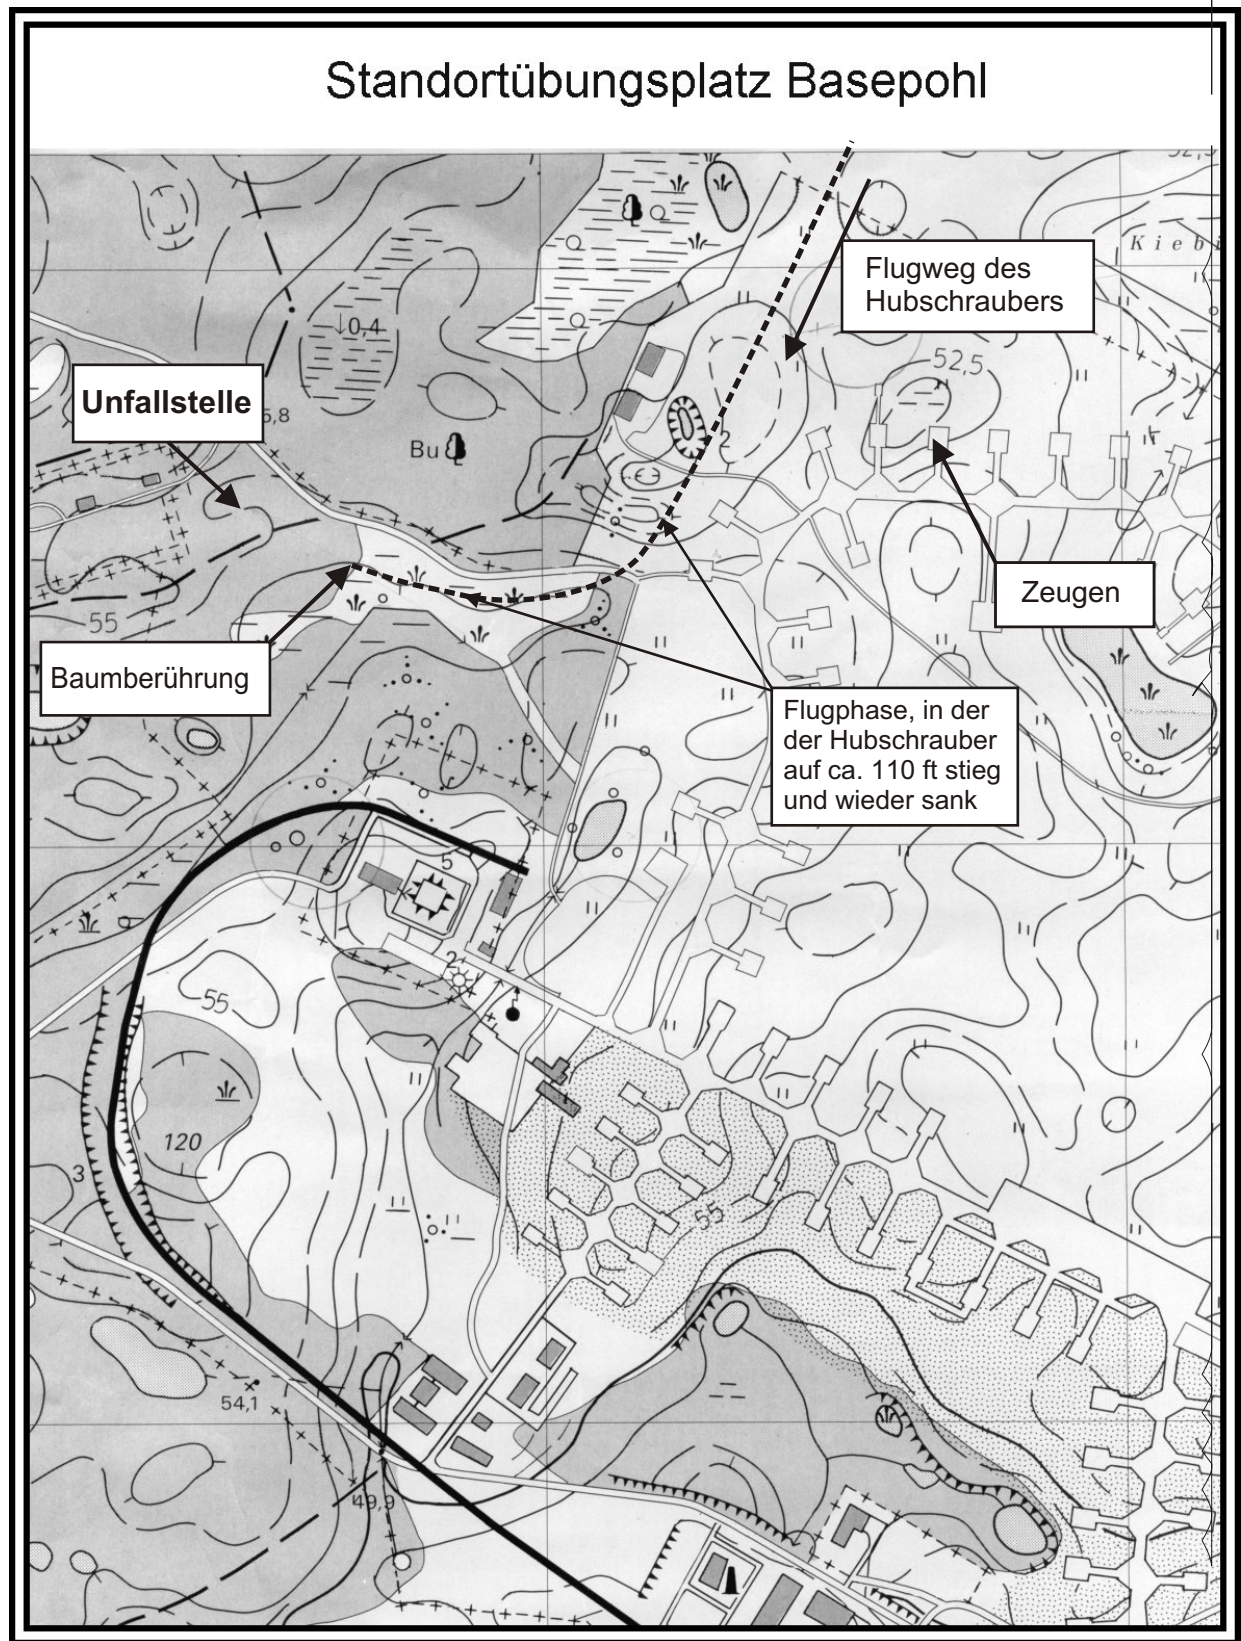
Anlage 1:      Kartenausschnitt mit Unfallstelle

# Flugweg und Unfallstelle

Gegen 14:30 Uhr beobachteten vier Soldaten, die sich auf dem militärischen Gelände des ehemaligen Flugplatzes Basepohl befanden, den Hubschrauber, der aus nördlicher Richtung anflog. Nach Aussagen dieser Zeugen flog der Hubschrauber mit südlichem Kurs im Tiefflug und annähernd normaler Reisefluggeschwin-

digkeit. Als er den Standort der Zeugen passiert hatte, stieg der Hubschrauber, kurvte nach rechts auf einen westlichen Kurs und ging in einen steilen Sinkflug über. Danach verschwand er hinter einer Hinderniskulisse, die aus niedrigen Bäumen bestand und konnte von den Zeugen nicht mehr gesehen werden. Durch außergewöhnliche Geräusche wurden sie auf den Unfall aufmerksam.
