Untersuchungsbericht

5X001-0/07
März 2007

Art des Ereignisses:	Schwere Störung
Datum:	18. Januar 2007
Ort:	Warteschleife nahe Frankfurt/Main
Luftfahrzeug:	Flugzeug
Hersteller / Muster:	British Aerospace / BAe 146
Personenschaden:	ohne Verletzte
Sachschaden:	Luftfahrzeug nicht beschädigt
Drittschaden:	keiner
Informationsquelle:	Untersuchung durch BFU

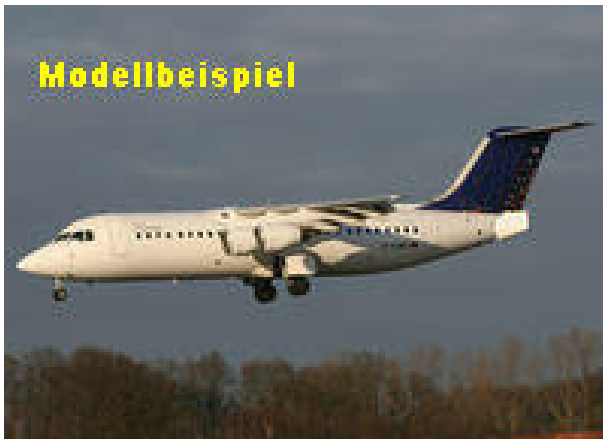
Die von British Aerospace hergestellte BAe 146-300 ist ein Hochdecker mit bis zu 130 Passagiersitzen. Dieses Modell ist weltweit seit 1987 als Transportflugzeug im Einsatz.

Das Flugzeug ist mit vier Turbinentriebwerken ALF 502-R5 des Herstellers Honeywell ausgestattet.

Im Heck befinden sich ein Turbinenhilfsaggregat GTCP 36-150M des Herstellers Garrett/Honeywell sowie zwei Klimagerätesätze, durch die die Abzapfluft aus den Kompressorstufen aller fünf Turbinen geleitet werden kann, bevor sie zur Temperatursteuerung in das Cockpit und die Kabine gelangt.
