Untersuchungsbericht

3X144-0/08
Mai 2009

Art des Ereignisses: Unfall
Datum: 19. September 2008
Ort: Flugplatz Eggersdorf
Luftfahrzeug: Ultraleichtflugzeug
Hersteller / Muster: Comco / C42 B
Personenschaden: zwei Personen tödlich verletzt
Sachschaden: Luftfahrzeug zerstört
Drittsschaden: keiner
Informationsquelle: Untersuchung durch BFU

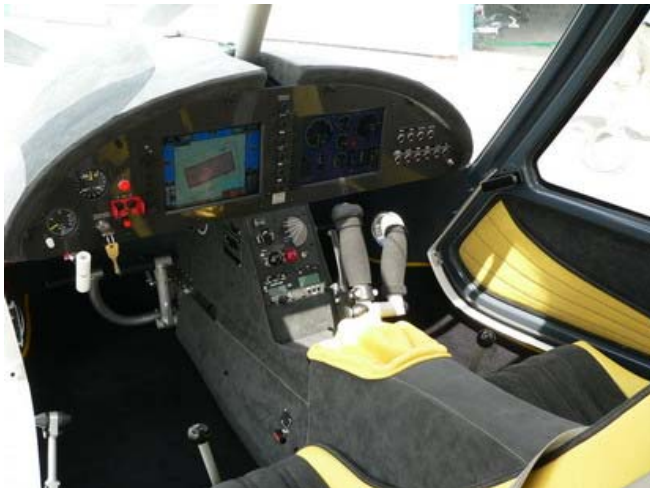
Werksfoto Comco Ikarus GmbH

Der Ikarus C42 ist ein doppelsitziges, aerodynamisch gesteuertes Ultraleichtflugzeug mit festem Bugradfahrwerk. Der Schulterdecker verfügt über eine geschlossene Kabine mit nebeneinander angeordneten Sitzen. Zur Steuerung des UL befindet sich zentral angeordnet ein Steuerknüppel zwischen den beiden Sitzen im Cockpit. Die Triebwerksleistung wird über Bedienelemente reguliert, die sich an der Vorderkante der Sitze befinden.

Hersteller: Comco Ikarus GmbH
 Muster: Ikarus C42 B
 Werknummer: 0304-6541
 Baujahr: 2003
 MTOW: 472,5 kg
 Gesamtflugzeit: 2 540 Stunden
 Triebwerk: Rotax 912 UL
 Werknummer: 4.405.481
 Motorbetriebszeit: 2 540 Stunden
 Das Ultraleichtflugzeug war in Deutschland zum Verkehr zugelassen.
