Untersuchungsbericht

Art des Ereignisses:	Unfall
Datum:	30. März 2014
Ort:	Sonderlandeplatz Ebern-Sendelbach
Luftfahrzeug:	Tragschrauber
Hersteller / Muster:	Trixy Aviation GmbH / G 4-2 R
Personenschaden:	Pilot schwer verletzt
Sachschaden:	Luftsportgerät schwer beschädigt
Drittschaden:	keiner
Informationsquelle:	Untersuchung durch Beauftragte der BFU
Aktenzeichen:	BFU 3X011-14

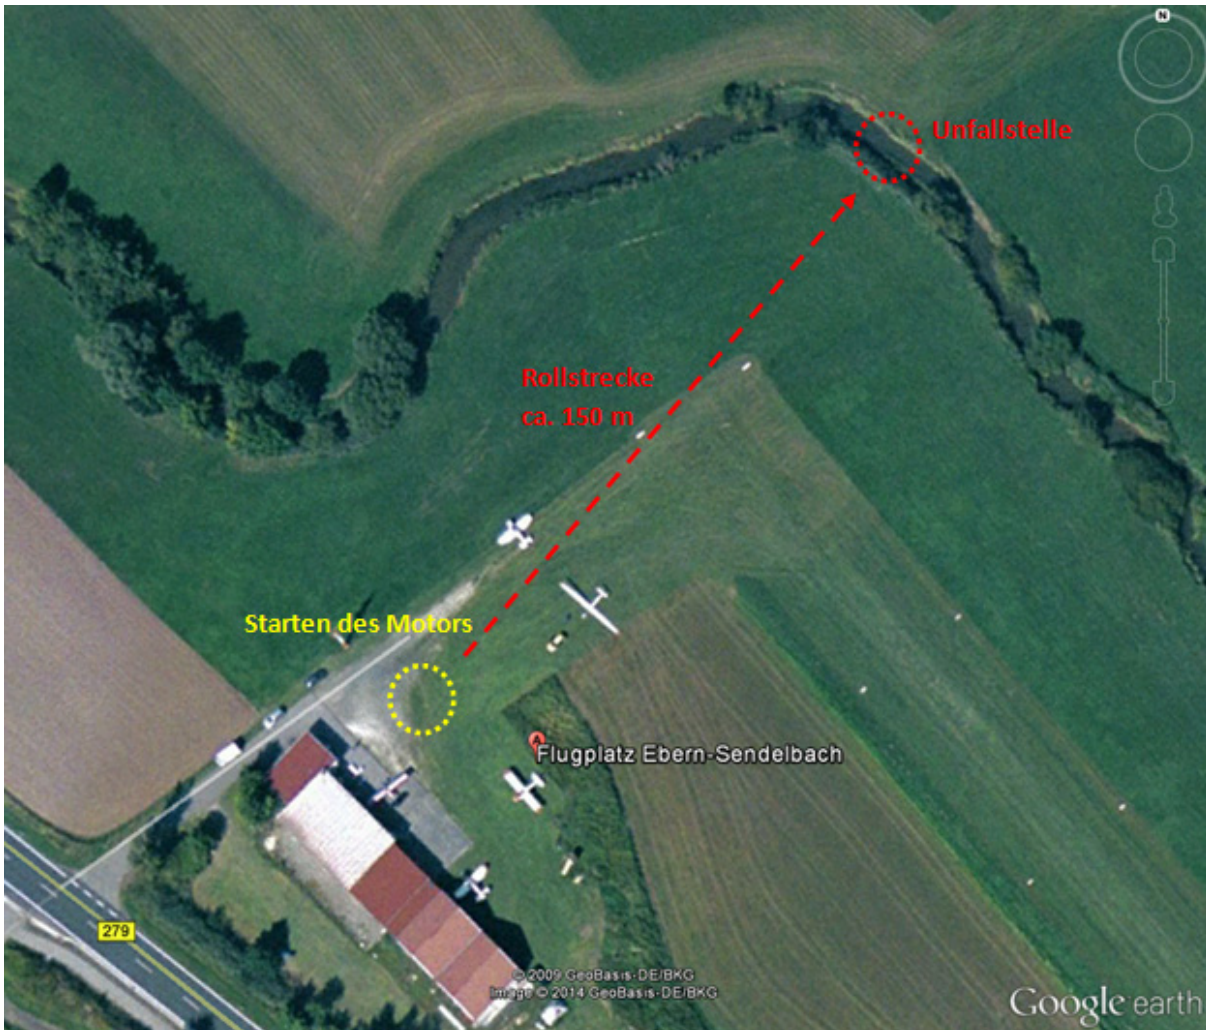
Flugplatz- und Geländeübersicht

Quelle: Google Earth™/BFU

Im Bereich der Schwelle kreuzte der Tragschrauber die Piste 14 und rollte weiter in Richtung des ca. 50 m entfernten Flusses Baunach. Die Geschwindigkeit wurde von den Zeugen mit 60 – 70 km/h geschätzt. Noch vor Erreichen des Flusses sei das Triebwerk abgestellt worden. Der Tragschrauber stürzte um ca. 14:52 Uhr¹ in die tiefer verlaufende Baunach und schlug mit dem Bug in die gegenüberliegende Böschung ein.
