# Untersuchungsbericht

Art des Ereignisses:	Störung
Datum:	2. Januar 2015
Ort:	nahe Hamburg
Luftfahrzeug:	Flugzeug
Hersteller / Muster:	Airbus / A 321
Personenschaden:	ohne Verletzte
Sachschaden:	Luftfahrzeug nicht beschädigt
Drittschaden:	keiner
Aktenzeichen:	BFU15-0006-PX

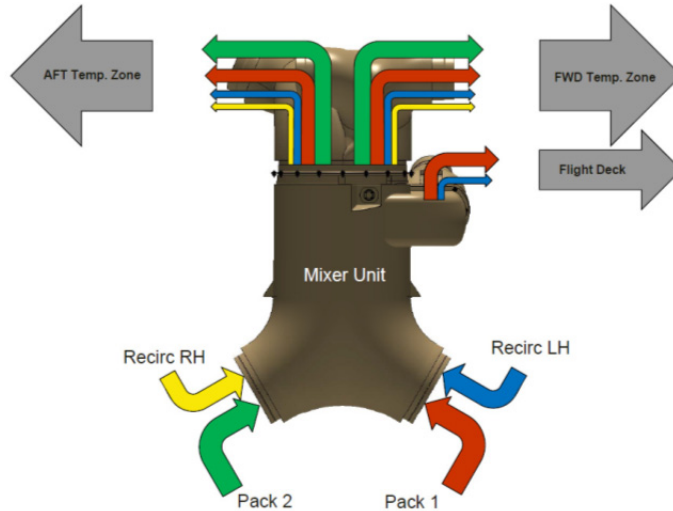
Vereinfachtes Schema der Mixer Unit

Recirc RH bzw. Recirc LH beschreibt die Quelle der Recirculating-Air (rechte bzw. linke Flugzeugrumpfsseite)

Die Luft für das Cockpit setzt sich aus der Luft des Pack #1 und der Recirculating-Air (aus dem linken Kabinenbereich) zusammen.

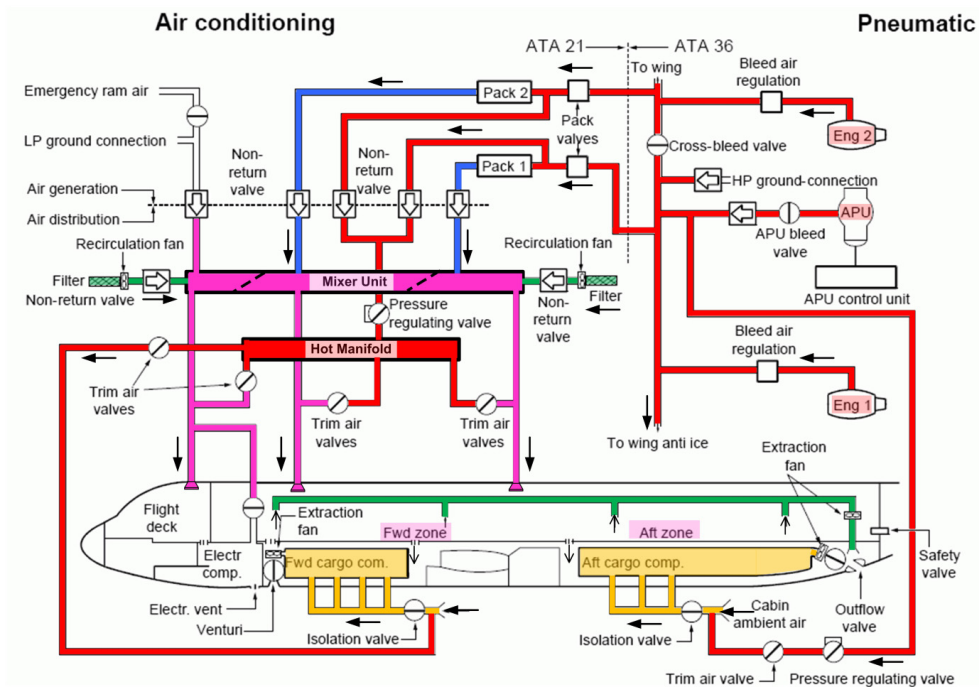
Environmental-Control-System - prinzipielle Darstellung

Das Kabinenluftsystem (Environmental-Control-System, ECS) wird im Normalbetrieb durch Zapfluft aus den beiden Triebwerken versorgt. Alternativ kann die Versorgung durch Druckluft aus der APU oder durch eine Bodenversorgungsanlage erfolgen. Die Luft aus den Triebwerken gelangt über zwei Klimaanlage (Pack), in denen der Luftdruck und die Lufttemperatur reduziert werden, in die Mischeinheit (Mixer Unit). In der Mischeinheit wird diese Luft mit jener aus der Kabine (Recirculating-Air) gemischt. Abhängig von der gewünschten Temperatur wird diesem Luftgemisch heiße Luft zugeführt, bevor sie endgültig in das Cockpit bzw. die vordere und hintere Zone der Passagierkabine eingeleitet wird.

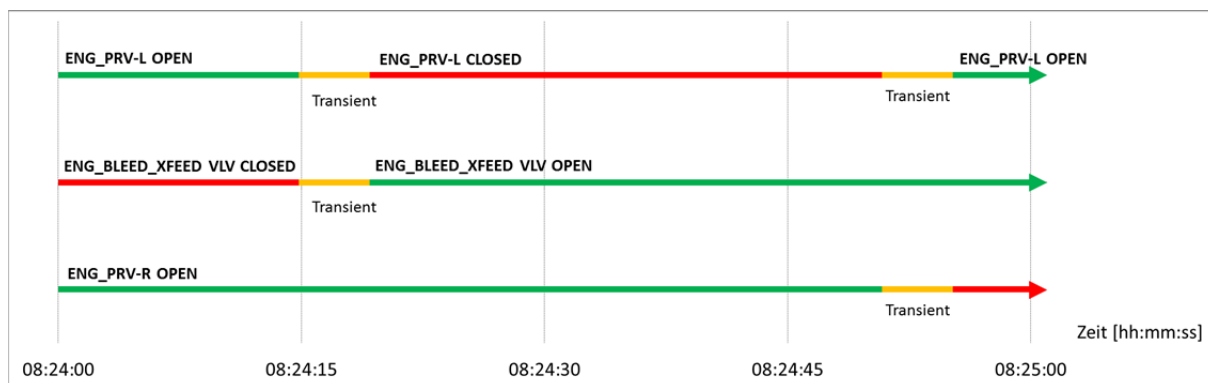
Darstellung der FDR Parameter ENG\_PRV-L, ENG\_PRV-R und ENG\_BLEED\_XFEED VLV

Die Stellungen des Bleed-Valves und des Cross-Bleed-Valves wurden den FDR-Parametern ENG\_PRV-L, ENG\_PRV-R und ENG\_BLEED\_XFEED VLV entnommen. Die Stellungen der Ventile änderten sich bis zur Landung nicht mehr.

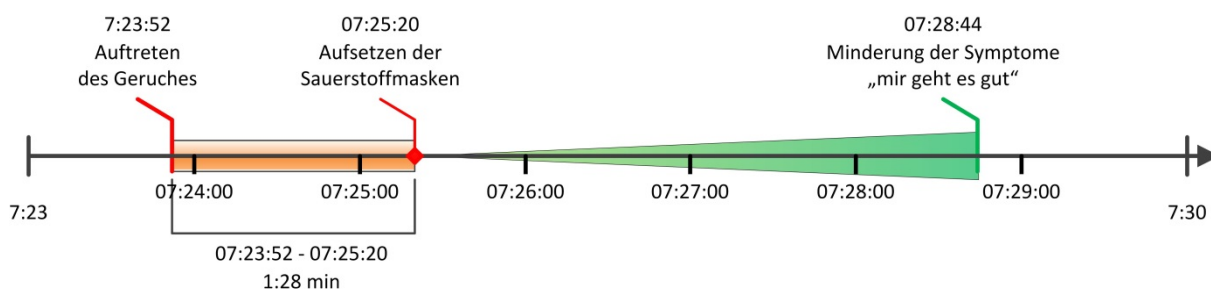
Zeitliche Abfolge des Ereignisses

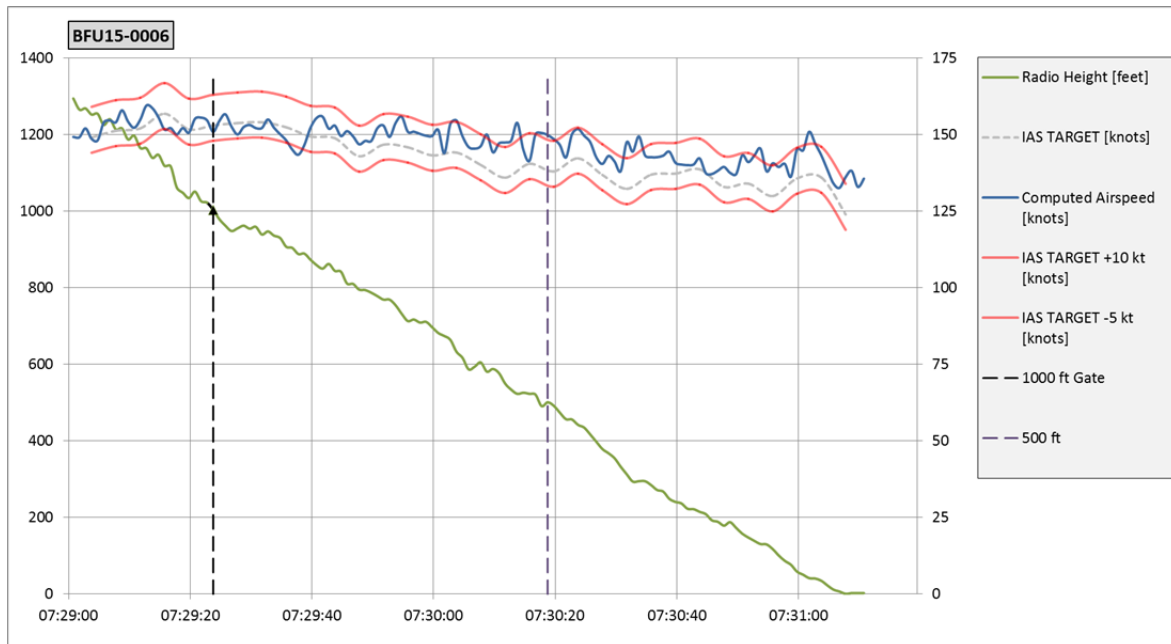
Auswertung der Fluggeschwindigkeit des Flugzeugs im Landeanflug

<sup>21</sup> IAS TARGET = Max [VAPP, (VAPP + CURRENT HEADWIND - TWR HEADWIND)]

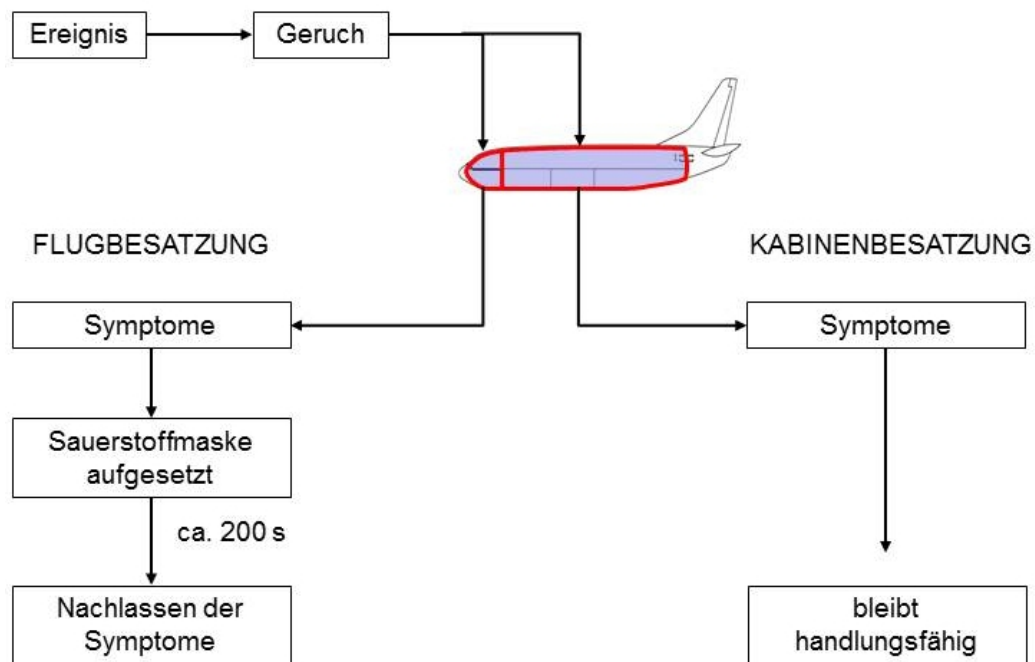
Schematischer Ablauf des Geruchsereignisses

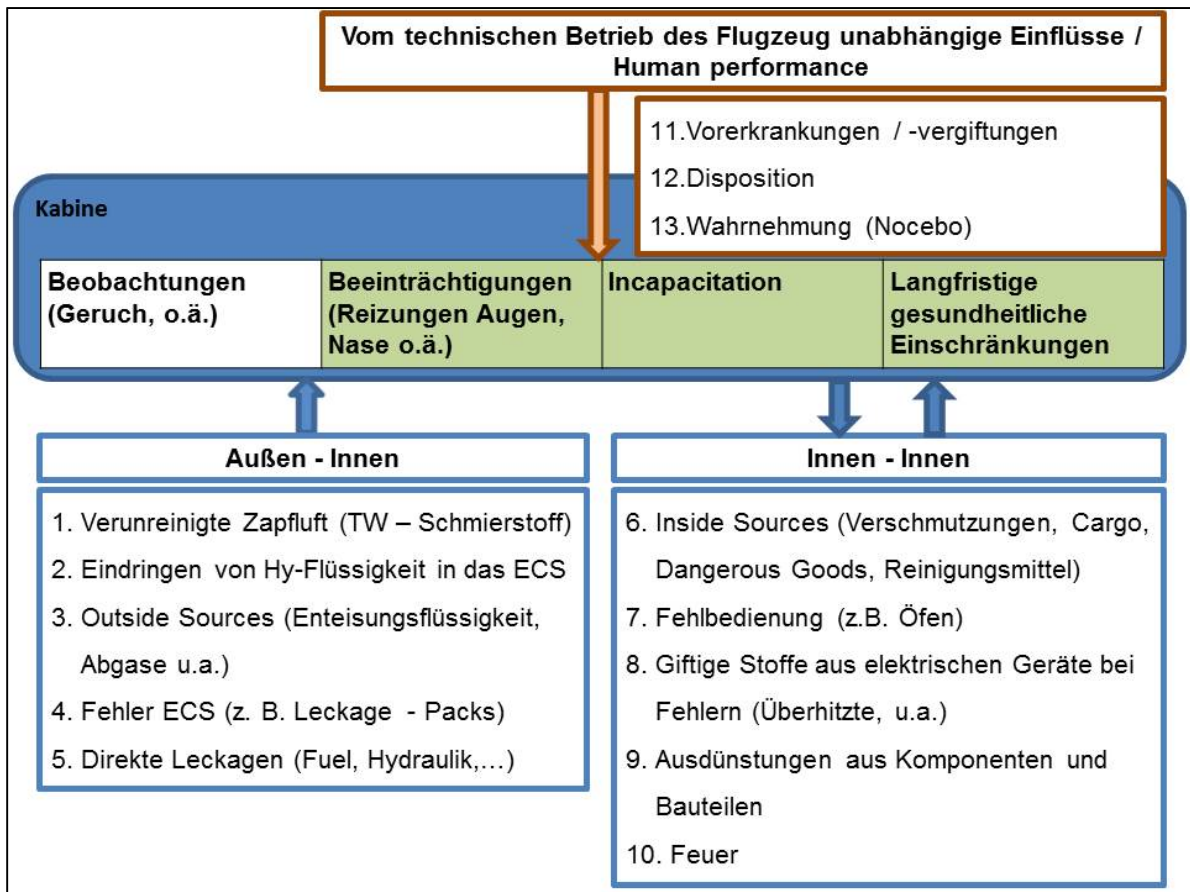
Darstellung der möglichen Einflüsse, die in der Flugzeugkabine zu Beeinträchtigungen, Beobachtungen oder Einschränkungen führen können

- De-icing and/or anti-icing fluid
- Electrical faults
- Engine compressor wash
- Engine oil
- Exhaust (aircraft or ground vehicles)
- Fuel
- Hydraulic fluid
- Recirculation fan failure
