Bulletin

Unfälle und Störungen
beim Betrieb
ziviler Luftfahrzeuge

Februar 2015

Zwischenbericht

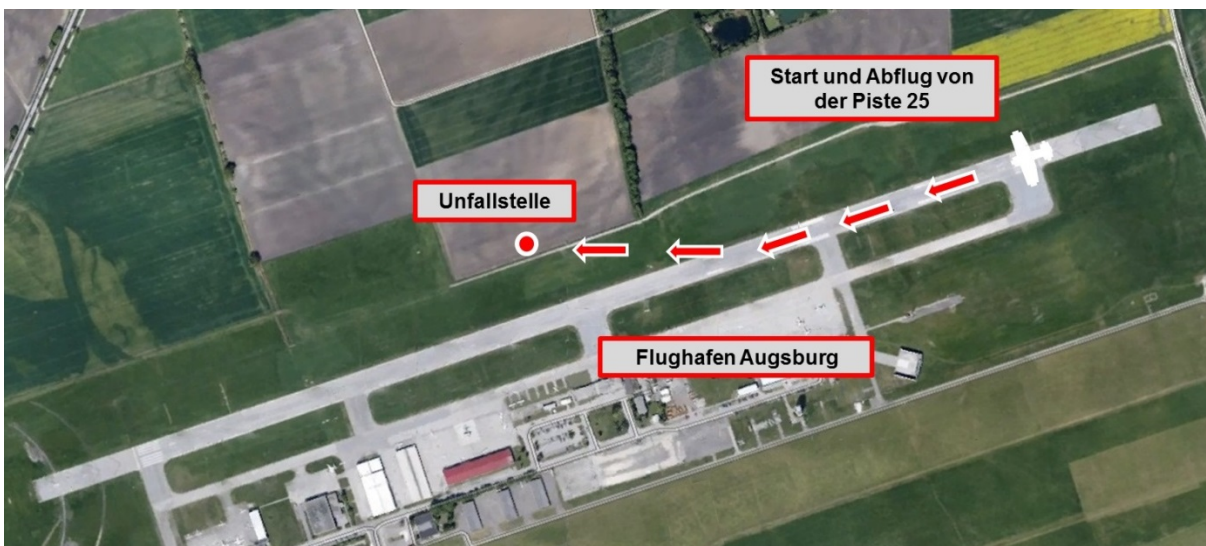
Flugweg und Unfallstelle

Die Unfallstelle lag außerhalb des Flughafengeländes auf einer mit Schnee bedeckten Ackerfläche. Sie war rund 700 m vom Beginn des Startlaufes und 300 m vom Abhebepunkt entfernt. Der Abstand von der Pistenmitte betrug 100 m.

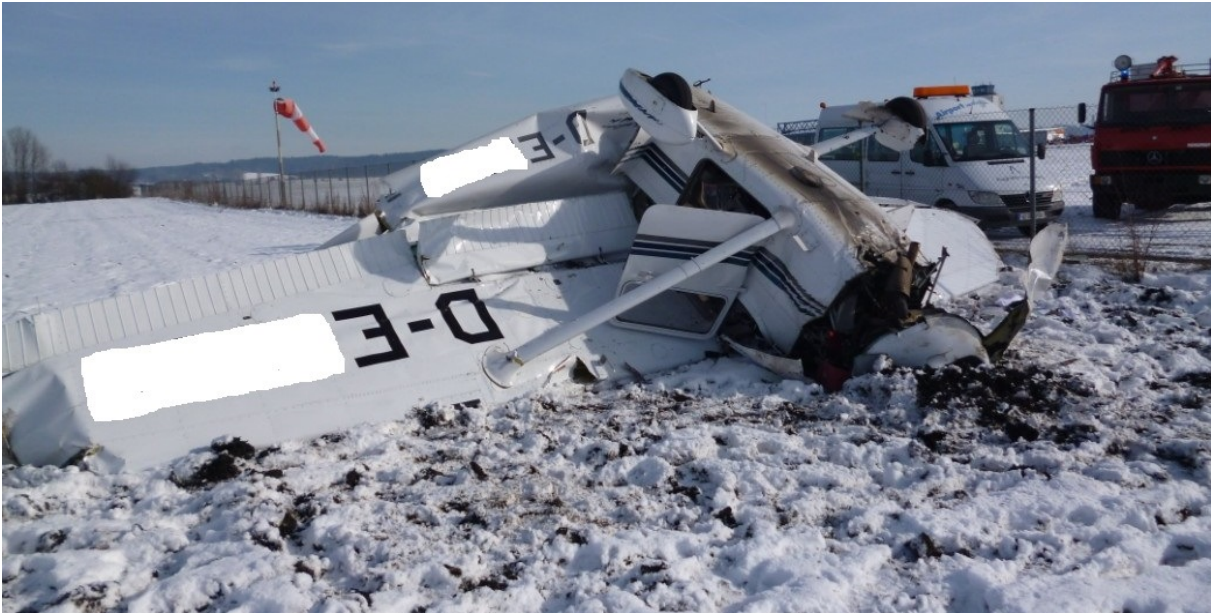
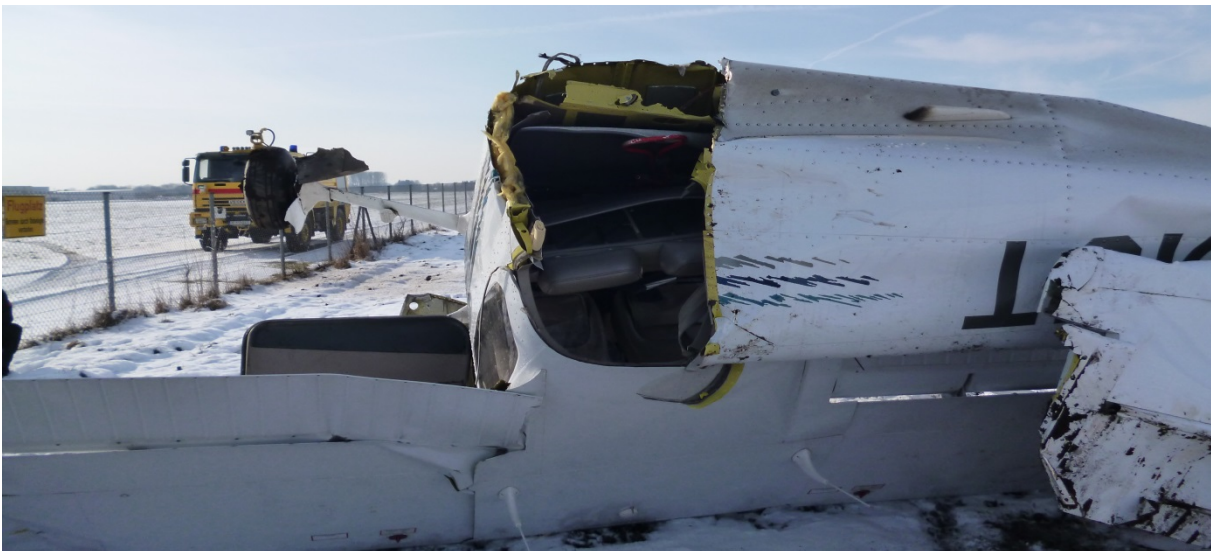
Die Längsachse der Cessna 172 R in Rückenlage zeigte mit dem Vorderteil in Richtung 250 Grad. Der Rumpf war hinter dem Cockpit um 90 Grad zur Seite abgeknickt. Das hintere Rumpfsegment sowie die Leitwerke mit den Rudern waren mehrfach geknickt und verbogen.

Das Hauptfahrwerk sowie die beiden Streben waren optisch unversehrt, das Bugrad abgebrochen. Die Cockpithaube war gebrochen und teilweise abgelöst.

Unfallstelle

Die Tragflächen waren mehrfach gestaucht, aber noch mit dem Rumpf verbunden. Querruder und Klappen waren verbeult und die beiden Randbögen jeweils nach oben gebogen.

Der Motor nebst Anbauteilen war beschädigt und die Motoraufhängung zum Teil abgerissen. Der Propeller war auf einer Seite verbogen und beide Blattspitzen wiesen Einschlagmarkierungen auf.

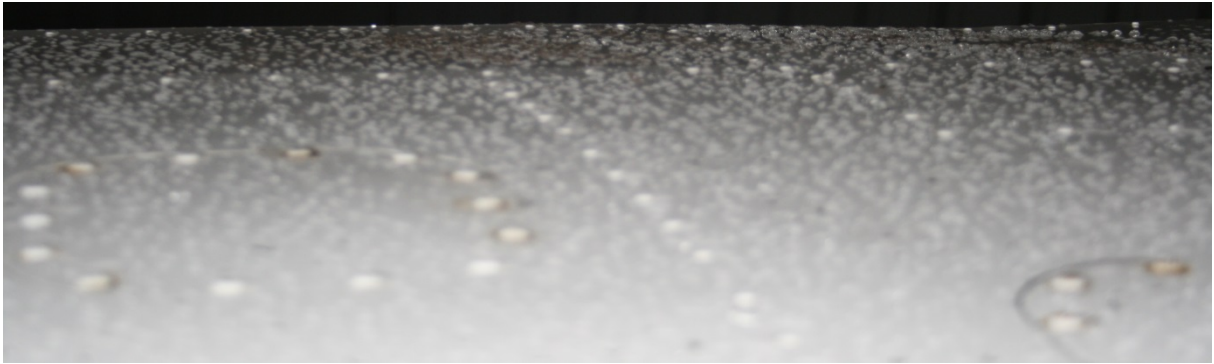
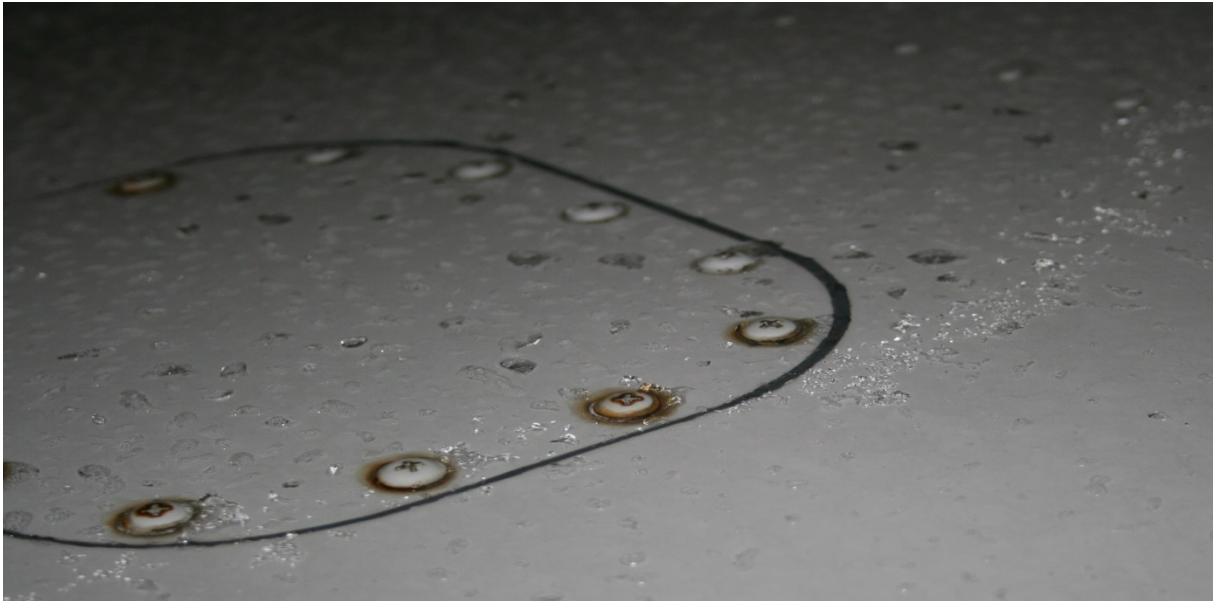
Tragflächenoberseite mit vereisten Tropfen

An den Oberseiten der beiden Tragflächen wurden nach der Bergung und Lagerung in einem Hangar von der BFU flächendeckend gefrorene Tropfen festgestellt. Informationen zu Zeitpunkt und Art der Entstehung der Tropfen lagen der BFU nicht vor.
